SCIA PER MANUTENZIONE STRAORDINARIA RIPARAZIONE DEI DANNI A SEGUITO DELL'EVENTO SISMICO DEL 20-29 MAGGIO 2012 DEI FABBRICATI RURALI, ADIBITI A MUSEO DELLA PARTECIPANZA, POSTI IN VIA LARGA N. 43 A RENAZZO (FE).

RELAZIONE TECNICA

RELAZIONE DI CALCOLO DEI SOLAI DEL CORPO 2

DOCUMENTAZIONE FOTOGRAFICA

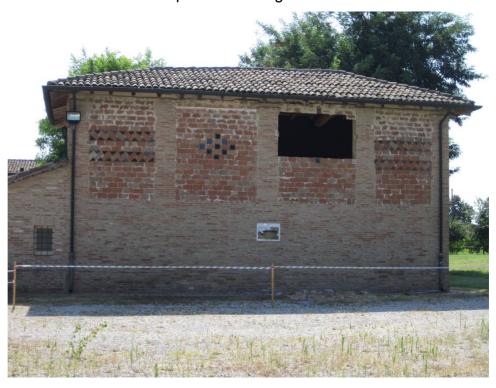
- danni ai collegamenti tra pilastri e coperture;
- distacco dei tamponamenti esterni con crollo parziale delle gelosie.

- Per favorire il comportamento d'insieme del fabbricato è previsto l' Inserimento di due catene metalliche disposte nella direzione longitudinale del fabbricato.

Le catene saranno ancorate alle murature mediante capochiave a piatto circolare.

- La ricostruzione delle tamponature in gelosie crollate verrà realizzata utilizzando gli stessi elementi in cotto o in alternativa con altri elementi in laterizio analoghi per forma, dimensione e colore.

Per garantire poi il collegamento tra la tamponatura ed i pilastri è previsto il

posizionamento di n.4 telai in acciaio verniciati nel colore e con la rugosità analoga all'intonaco esistente. detti telai saranno ancorati alla muratura mediante tasselli.

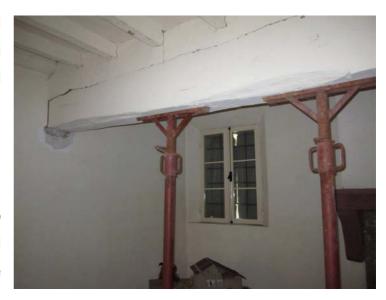
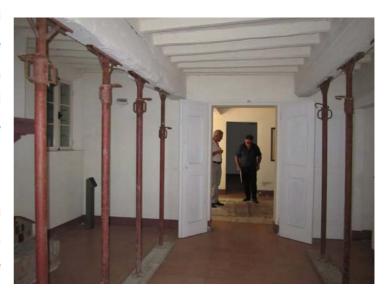
- i manti di copertura con slittamento dei coppi;
- la caduta delle torrette dei camini:
- il cedimento di una trave (cucina).

Foto n. 1 e 2 Cucina - Cedimento della trave

M = 2560 da cui $\sigma = 41$ Kg/cm² valore ampliamente verificato anche se la trave principale è vistosamente inflessa

- La riparazione delle torrette dei camini esterni in muratura mediante l'inserimento di una canna in cls interna per dare solidità alla struttura e il riposizionamento delle tavelle esterne mancanti o danneggiate.
- Il riordino del manto di copertura.
- Il puntellamento del solaio della cucina e l' inserimento di profilati metallici IPE 180 accoppiati collegati alla trave esistente mediante barre filettate ϕ 20.

Tuttavia, a seguito degli eventi sismici, essendo la trave principale, presente in cucina, spostata con conseguente maggiore inflessione si prevede di consolidarla mediante profilati metallici all'estradosso del solaio affidando l'intero carico alla struttura metallica composta da n. 2 travi IPE 180 da cui:

```
q = 370 x 1,85 = 690 Kg/ml
adottando n. 2 IPE 180 Wx = 292 cm<sup>3</sup>
M = \frac{690 \text{ x} (5,45)^2}{8} = 2600
8
\sigma= \frac{260000}{8} = 890 Kg/cm<sup>2</sup>
```

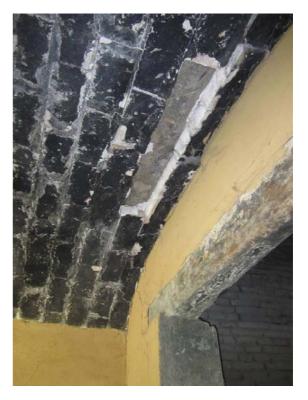
- fessurazioni di limitata entità nelle murature;
- fessurazione e crolli nel solaio a volta dell'ex forno:
- distacchi dei tamponamenti esterni (gelosie).

Foto n. 1 - Lesioni nella voltadel forno Foto n. 2 – Distacco dei tamponamenti

- La riparazione del solaio voltato sarà realizzata mediante un irrigidimento e rinforzo all'estradosso del solaio. E' prevista la realizzazione di una contro-volta eseguita con conglomerato alleggerito e di limitato spessore armata con rete metallica.

Per garantire il collegamento tra volta e muratura verticale verranno inoltre posizionati perni di acciaio.

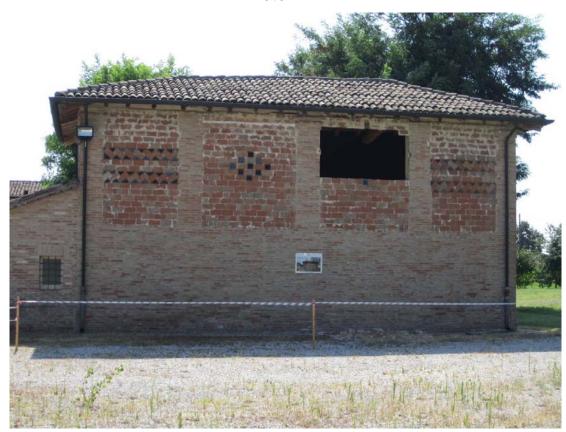
Foto n. 2 – Distacchi dei tamponamenti di muratura con gelosie

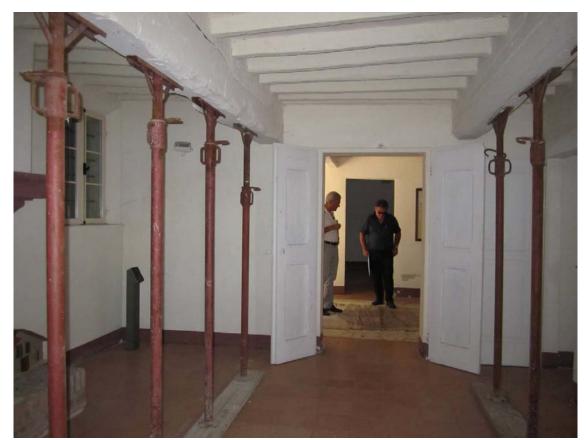
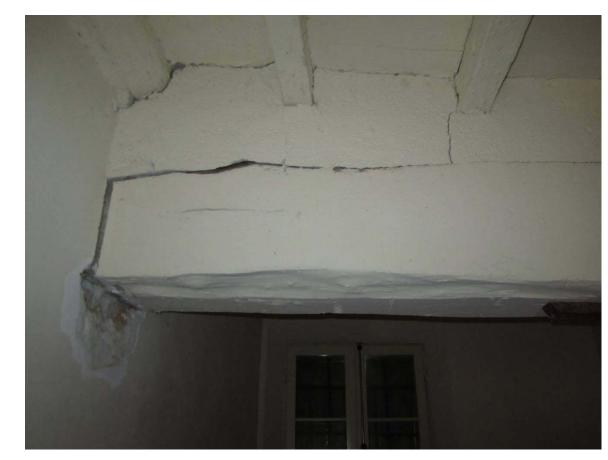
Foto n. 6,7 Cucina - cedimento della trave

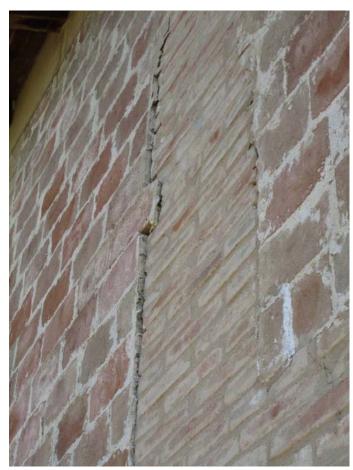
Foto n. 11 - Distacco dei tamponamenti

- La risarcitura delle lesioni in muratura sui muri portanti verrà realizzata con malte antiritiro
- Per garantire poi il collegamento tra la tamponatura con le gelosie ed i pilastri è previsto il posizionamento di n.2 telai in acciaio così come previsti per il fabbricato 1.

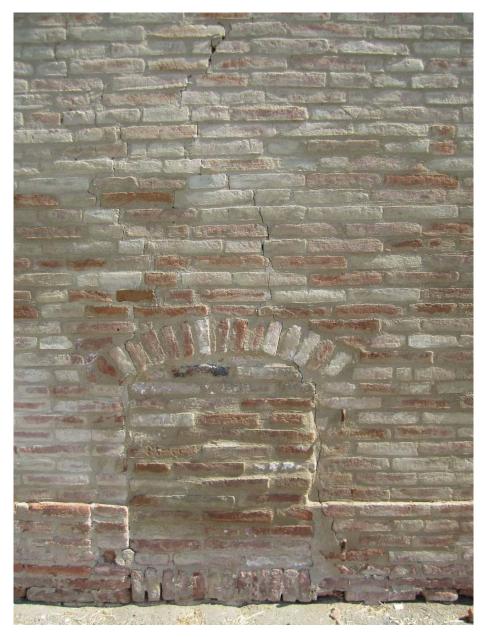
Foto n. 12 - Lesioni nella muratura

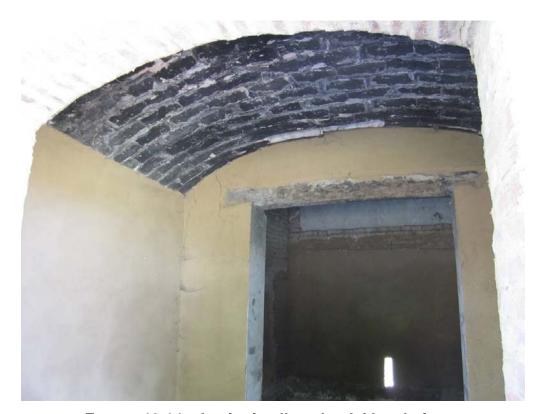
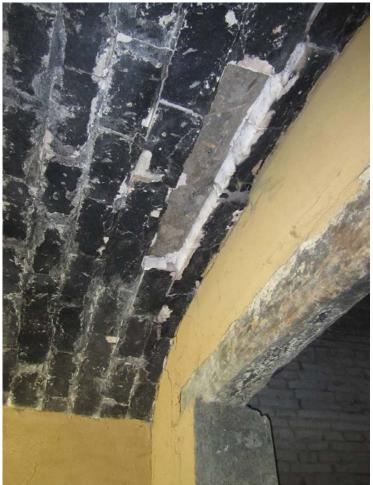
Foto n. 13,14 – Lesioni nella volta del locale forno
