**ANALISI DELLA CONSISTENZA DEI MATERIALI**

PARTECIPANZA AGRARIA DI CENTO  
RILIEVO CRITICO DI CORTE AGRICOLA  
Renazzo – via Larga 43

arch. STEFANIA GALLINI  
coll. arch. PAOLA ROSSI

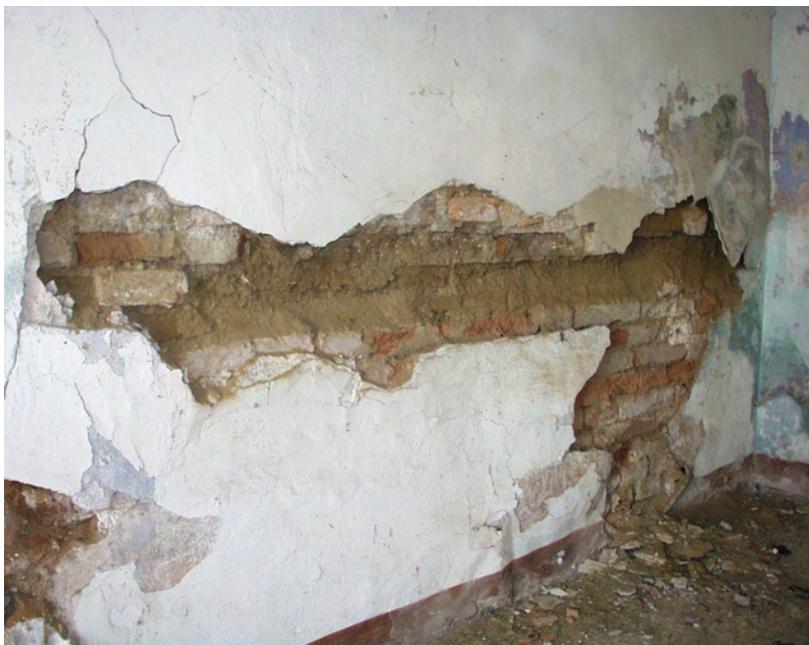
parete ovest

La parete è costituita da una zona basamentale in mattone cotto, accorgimento peraltro utilizzato per tutto l'edificio per le caratteristiche di durabilità del materiale stesso rispetto al mattone crudo utilizzato invece nella parte alta delle strutture di chiusura verticale.

A sinistra la parete presenta una ripresa in malta cementizia dell'intonaco, mentre in basso a destra la muratura presenta un forte degrado che verrà successivamente illustrato. Tutta la parete si presenta tinteggiata.

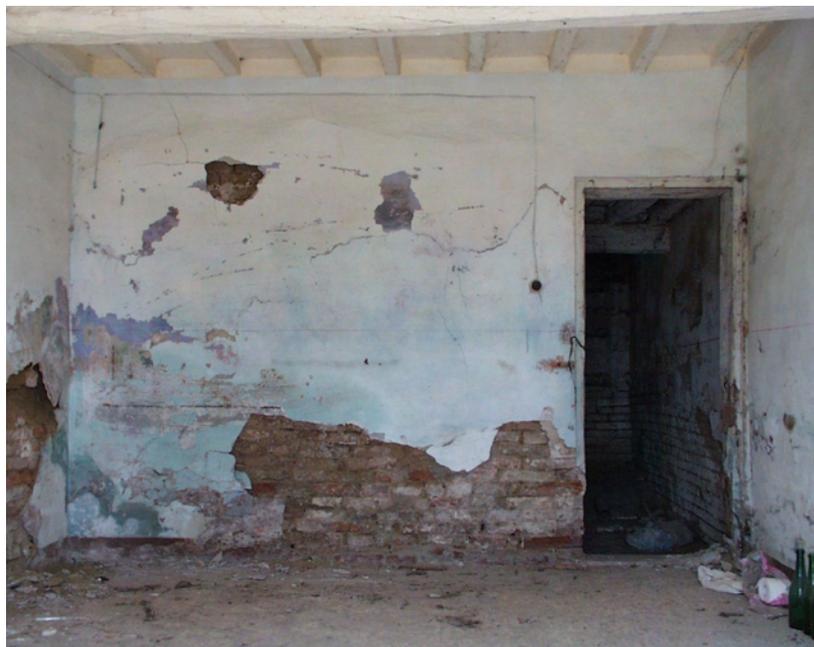
parete nord

L'intera parete si presenta intonacata, ad esclusione della fascia basamentale fortemente degradata. In questa zona si è verificata, infatti, la caduta dell'intonaco.

La patologia ha portato alla luce gli elementi in laterizio cotto che costituiscono la muratura e l'impasto argilloso usato sia come malta di posa che come intonaco.

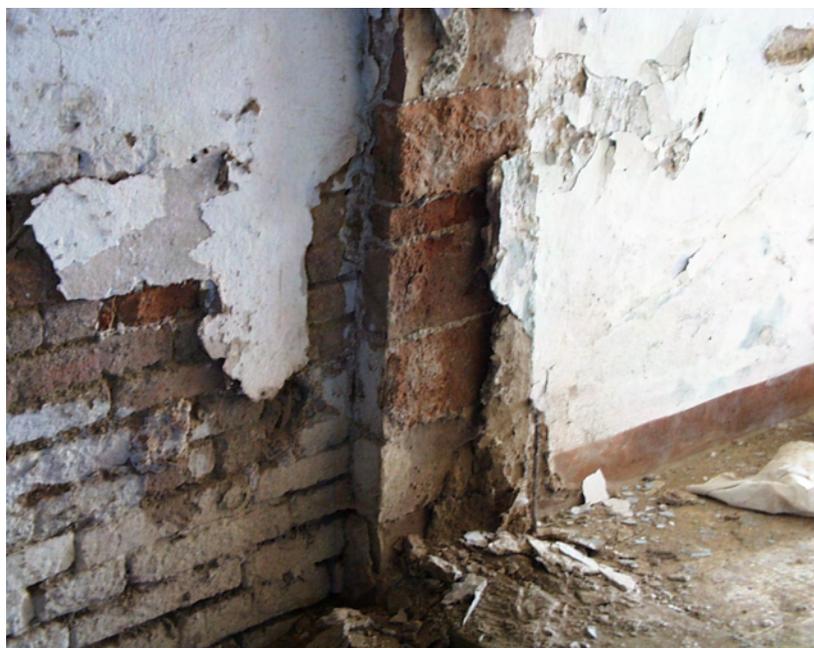
particolare parete nord

Lo stipite della porta che relaziona gli ambienti A.1.1 e A.1.4 è costituito da mattoni cotti posati in foglio, mentre il resto della muratura realizzato con la stessa tipologia di laterizi posati in piano; entrambi si presentano intonacati.

Il particolare è stato riportato per testimoniare il forte degrado che colpisce lo strato d'intonaco e i laterizi. L'intonaco si presenta rigonfiato, in alcuni punti distaccato dal laterizio e in altre zone assente.

Tra le manifestazioni di degrado le più evidenti sono la disgregazione e lo sgretolamento causati probabilmente dalla forte umidità di risalita capillare.

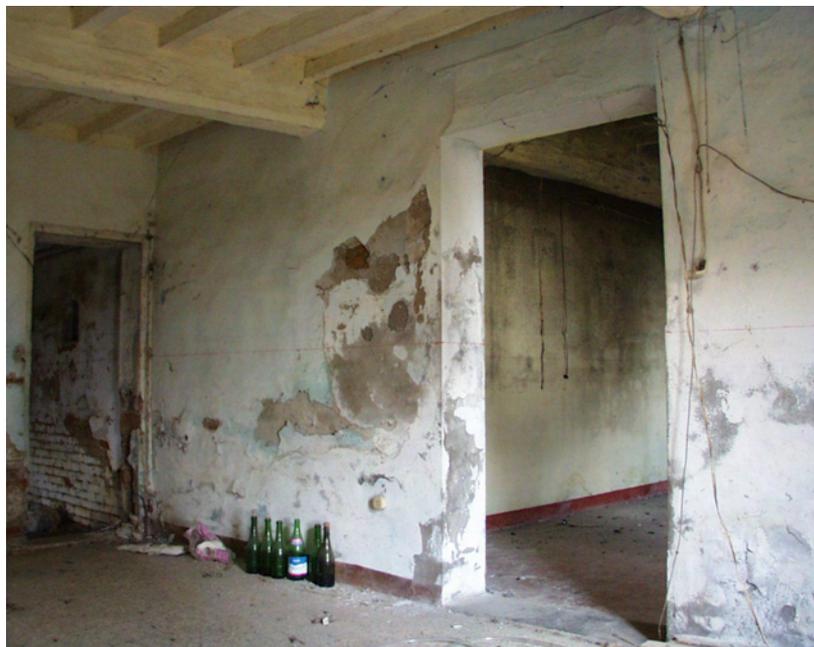
parete est

L parete si presenta completamente intonacata e tinteggiata. E' evidente come, soprattutto nella parte basamentale, sia stato utilizzato un intonaco di cemento che in alcuni punti si sovrappone a quello più antico in argilla (vedi particolare). I degradi presenti sono determinati dalla presenza di umidità di risalita e aggravati dall'utilizzo dell'intonaco cementizio. Si rilevano la caduta della tinteggiatura, il sollevamento di porzioni di intonaco, la presenza di sali nella fascia inferiore, fino ad arrivare alla disgregazione di porzioni di intonaco e alla sua caduta.

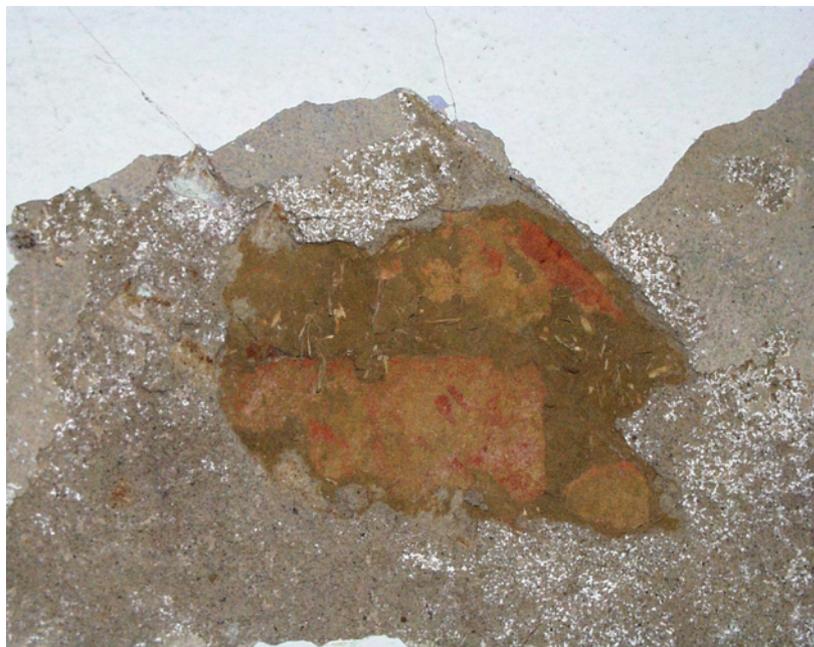
particolare parete est

Il particolare riportato a fianco documenta la tipologia del degrado dello strato superficiale dell'intonaco di cemento riconoscibile dal tipico colore grigio e l'impasto argilloso che riveste la muratura realizzata in mattoni cotti. La preparazione dell'impasto è finalizzata ad incrementare l'esigua durabilità intrinseca della materia di base, con l'aggiunta di materiali organici o con fibre, generalmente vegetali (paglia), la cui scelta è, di norma, legata alle scarse risorse naturali offerte dal sito. Gli intonaci di argilla, seppur ormai rari venivano spesso utilizzati, sino al secolo scorso, in sostituzione di quelli di calce, oltre che per ragioni di economia, anche per l'ottima resistenza agli sbalzi termici.

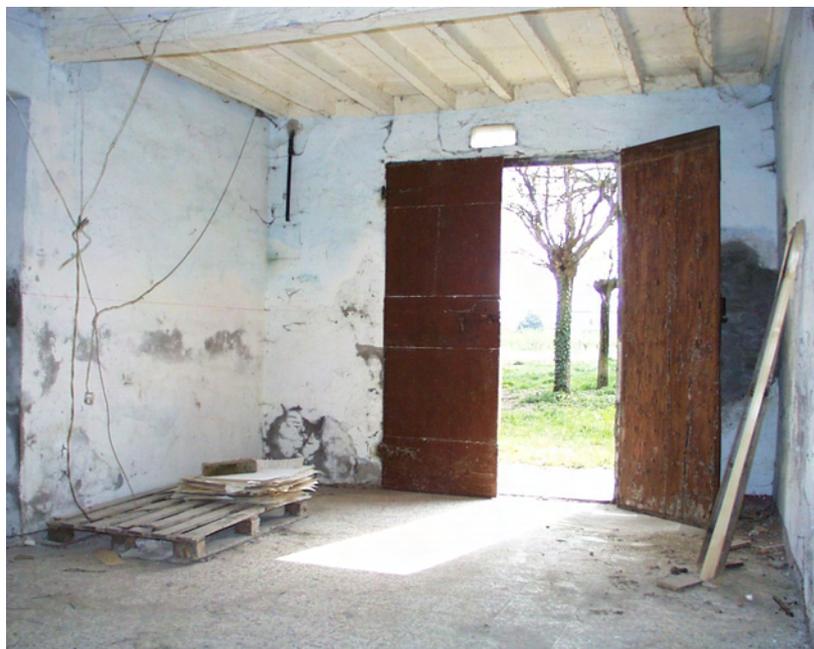
parete sud

La parete si presenta interamente intonacata e tinteggiata. A destra dell'apertura e nella fascia basamentale si nota una zona di ripresa dell'intonaco con malta cementizia. Non vi sono altri punti con particolari patologie di degrado. La porta di ingresso è in legno.

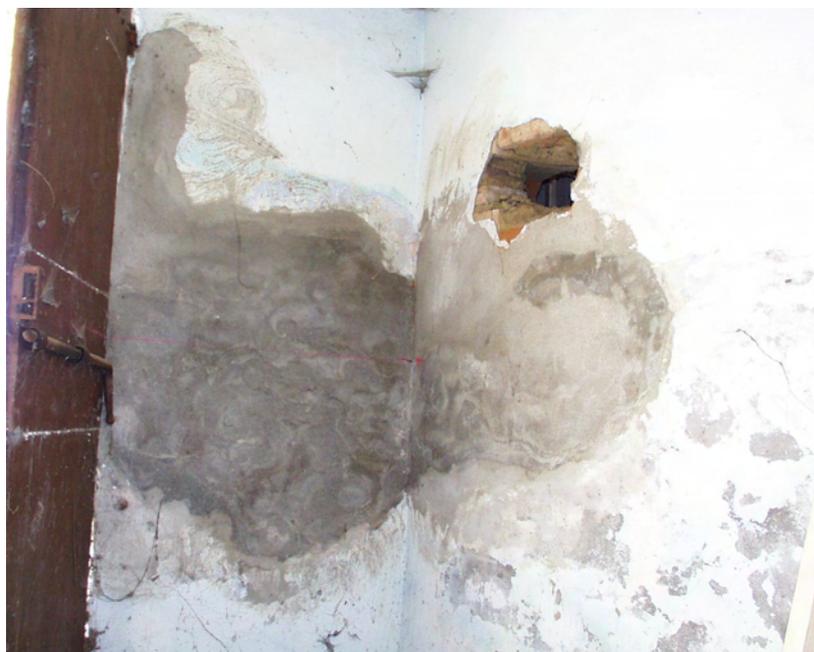
particolare parete sud

Particolare della ripresa dell'intonaco a fianco della porta d'ingresso al fabbricato rurale mediante malta cementizia.

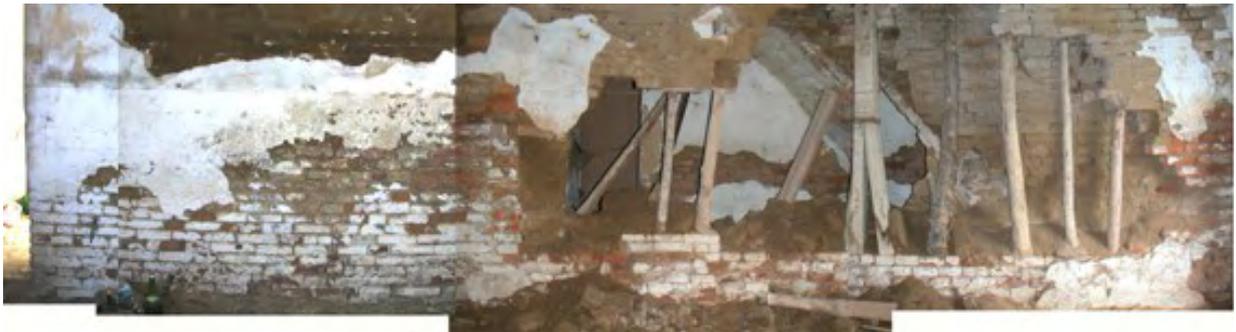
vano A.1.4, parete sud

Caratteristica peculiare delle case della Partecipanza Agraria di Cento è l'utilizzo del mattone in terra cruda, che nel fabbricato oggetto di studio ha subito rilevanti processi di deterioramento.

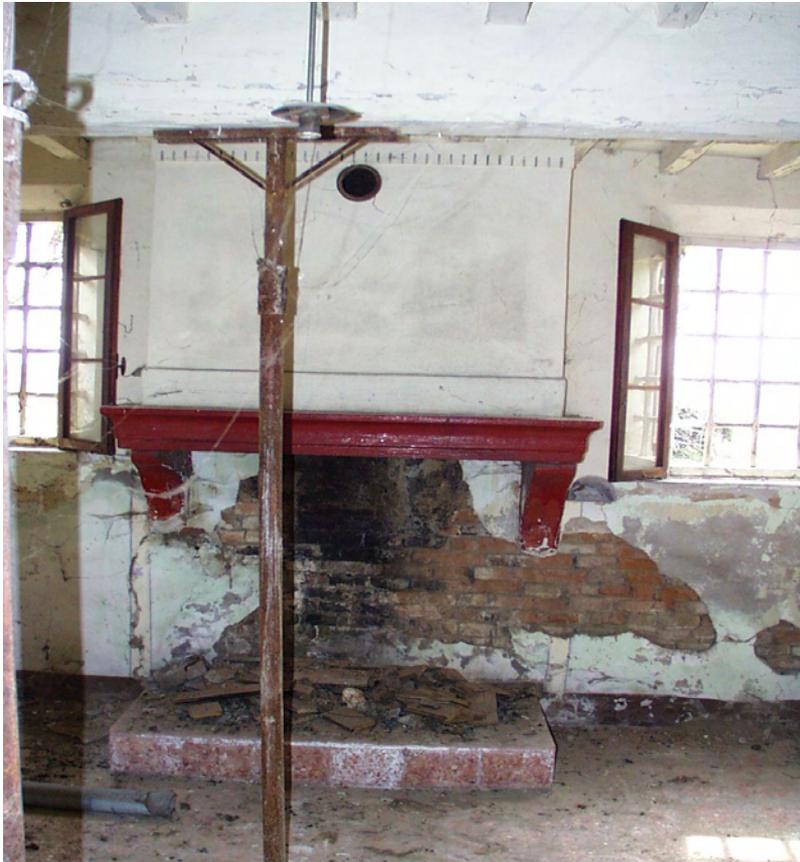
parete sud

La parete fotografata presenta due finestre ai lati estremi caratterizzate da inferriate e imposte in legno, mentre gli infissi all'interno non hanno alcun valore storico-artistico.

Le travi dell'orditura sono puntellate in più punti, e la parte centrale del solaio presenta una inflessione molto ampia. Ciò ha causato l'avvallamento del piano di calpestio del vano sovrastante (A.2.2).

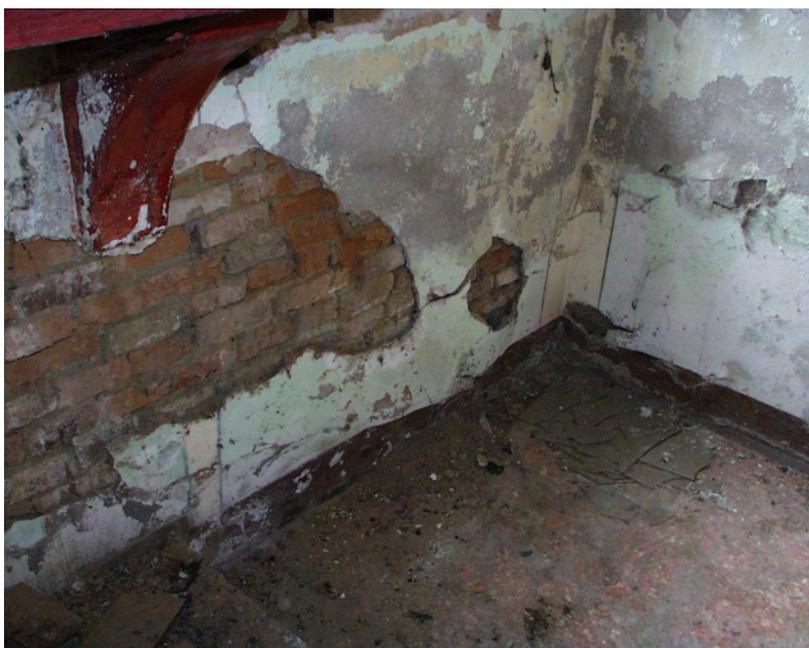
particolare parete sud

Il particolare vuole soffermarsi sulla tipologia di degrado riscontrata nella parte bassa della muratura.

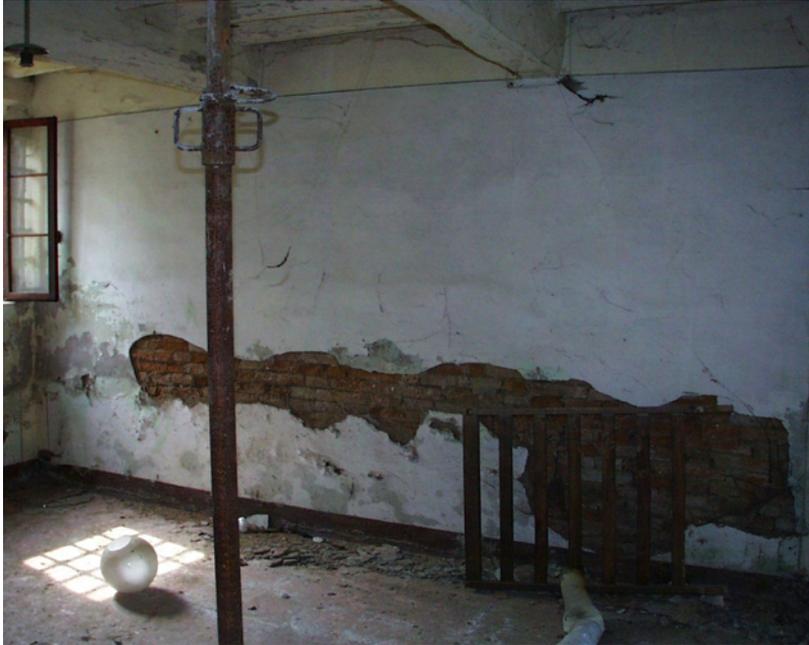
parete ovest

Parete intonacata e tinteggiata. Il maggiore degrado si rileva nella fascia basamentale. La zona colpita presenta una notevole caduta di intonaco, disgregato e distaccato nelle zone circostanti. Il mattone messo a nudo, presenta fenomeni di disgregazione, polverizzazione e i giunti di malta sono mancanti.

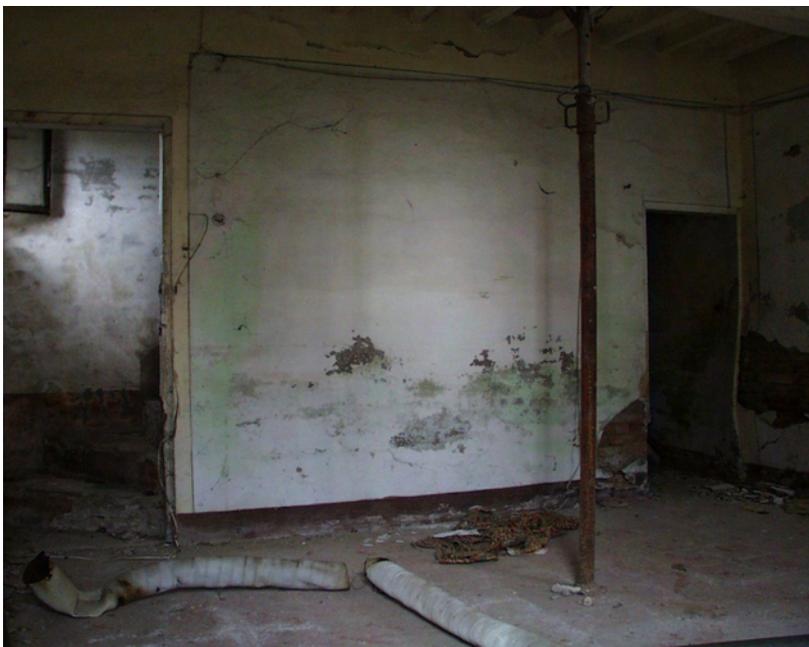
parete nord

La parete, intonacata e tinteggiata presenta due aperture alle estremità; la forma di degrado più grave si è riscontrata nello stipite dell'apertura di destra che conduce all'ambiente A.1.3. La spiegazione di questa patologia verrà illustrata nella scheda successiva. Si notino, nella fascia basamentale, le patologie collegate alla presenza di malta cementizia (sali, rigonfiamenti della pellicola pittorica e dell'intonaco)

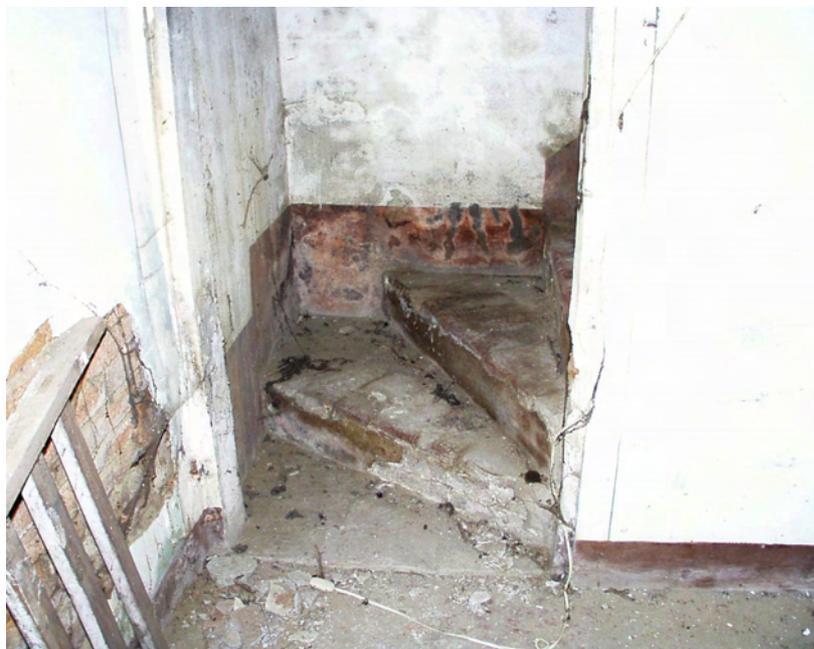
particolare parete nord

L'apertura a sinistra conduce all'imbocco della scala resa pericolante dal crollo di uno dei due muri laterali. Si notino i primi due gradini, la cui pedata è ricavata da piastrelle di mattone posate in piano; l'intradosso della scala è visibile dall'ambiente A.1.3 al quale si accede attraverso la seconda apertura presente in questa parete.

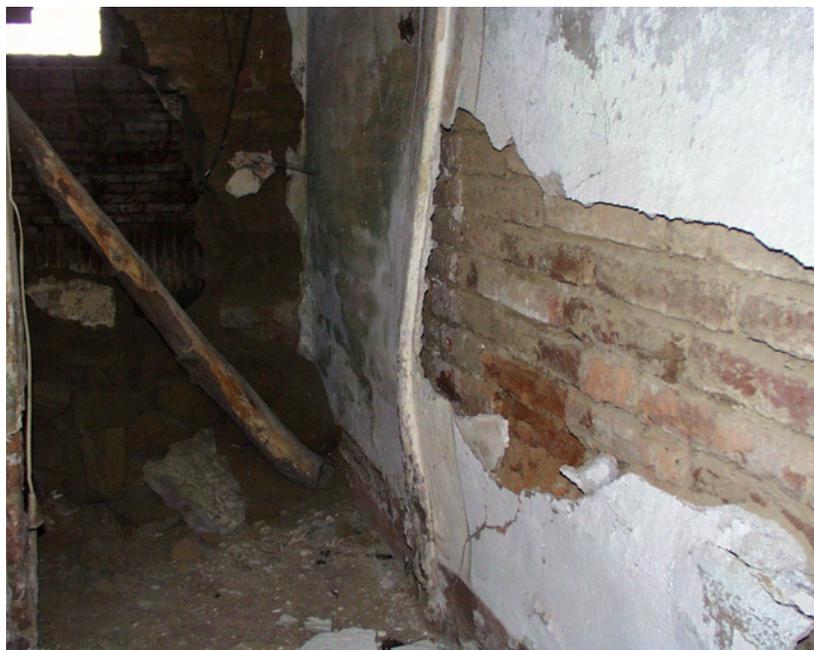
particolare parete nord

Il particolare documenta lo stato avanzato di degrado che ha determinato il rigonfiamento dello stipite della porta (tra i vani A.1.2 e A.1.3.) e la caduta di parte dell'intonaco della muratura a fianco della porta. Anche in questo caso la patologia del degrado lascia a vista la muratura in mattone cotto e la malta di allettamento. Se si ragiona sulla posizione e tipologia di degrado riscontrate sulle due facce della parete a fianco della porta, si noterà che la zona sono speculari sia come estensione che come posizione e che la forma di degrado riscontrata è la stessa; ciò testimonia che la causa scatenante è comune ed è probabilmente identificabile nell'umidità di risalita.

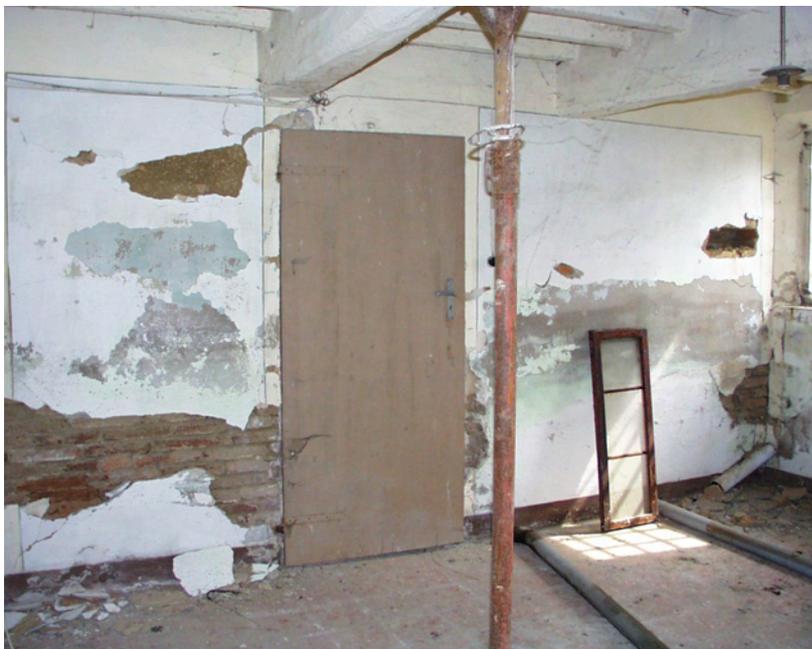
parete est

La parete presenta forme di degrado legate alla presenza di umidità di risalita e all'impiego di malta cementizia. Alla sinistra della porta, nella parte bassa sono visibili la muratura realizzata in mattone cotto e la ripresa in intonaco cementizio. Nella fascia più alta, si nota la presenza di intonaco di argilla e materiale organico in seguito alla caduta del sottile strato di finitura superficiale in malta cementizia.

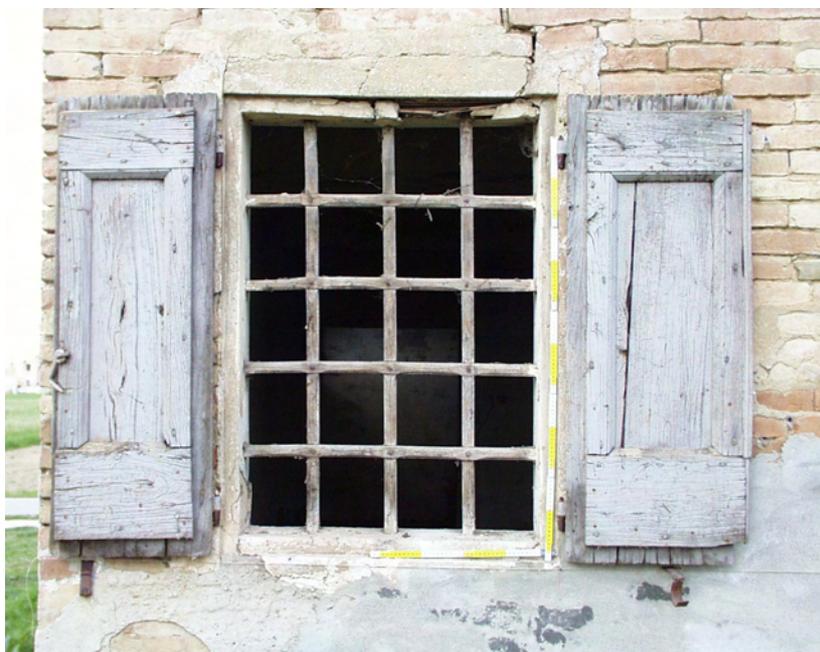
particolare finestra

Le due finestre del vano A.1.2 sono le uniche a presentare ancora la particolare grata lignea sostituita nelle altre da inferriate.

La finestra è dotata di infisso interno con telaio ligneo di recente fattura e scuri ad ante battenti (a raso muro, con battuta ricavata nello spessore della parete, soggette a deterioramento nella parte inferiore per la tipologia che non prevede la presenza di bancali che allontanino le acque meteoriche).

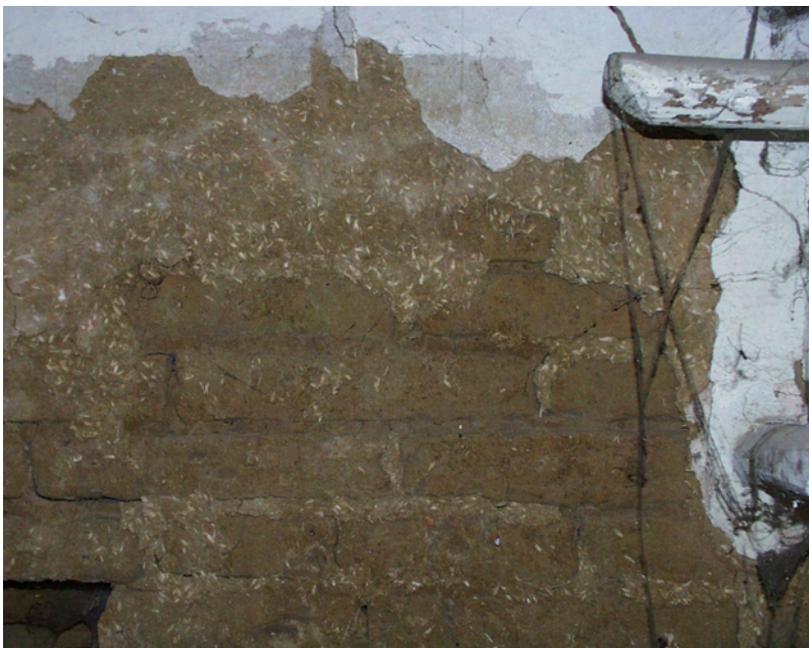
particolare parete nord

L'apparecchio murario fotografato fa parte della parete che divide il sottoscala, ambiente A.1.3, dalla stalla, ambiente A.1.4. Questa parete è l'unica, all'interno dell'edificio rurale, che ci permette di capire e vedere la realizzazione di strutture verticali in mattoni crudi e studiarne i fenomeni di degrado. Gli edifici in mattone crudo resistono più a lungo quando viene loro dedicata una manutenzione regolare. Il guscio d'intonaco, costituito sempre con lo stesso impasto di fango ma riconoscibile all'interno della foto per la presenza di piccoli frammenti di paglia, assume la funzione di "strato di sacrificio". Esso deve essere regolarmente rinnovato o reintegrato ogni volta che si presenti la necessità, sì da proteggere la struttura interna di mattoni crudi che ha esclusivamente funzione portante.

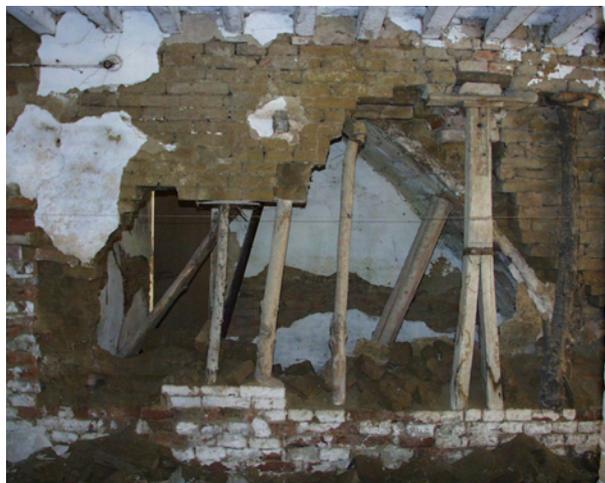
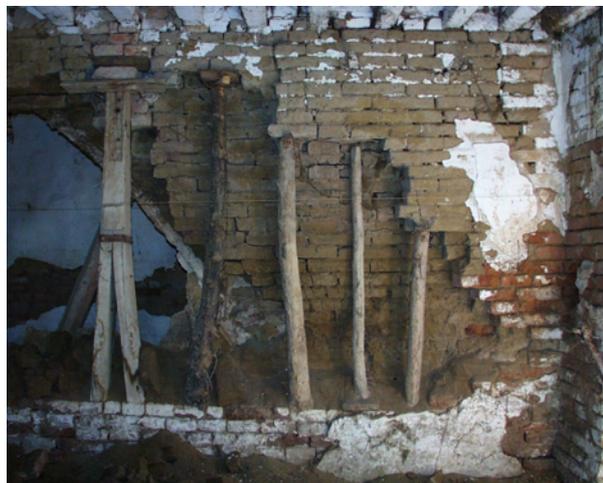
particolari parete sud

Dalle fotografie sopra riportate (particolari della parete descritta nella scheda precedente) si nota lo stato avanzato di degrado sia a livello superficiale dei materiali, che delle strutture nel loro insieme.

Le patologie di degrado riscontrate in questa zona sono evidenti e assai gravi: i mattoni crudi, probabilmente troppo umidi, non hanno resistito alle sollecitazioni provenienti dalle strutture sovrastanti (scale, solaio ...) e si è quindi verificata la polverizzazione del materiale e il conseguente collasso strutturale di una porzione di parete (sono ancora visibili a terra i resti della materia).

Attualmente la parete si presenta puntellata, sistema che ha bloccato il crollo ma non ha risolto le cause del degrado.

Nella maggior parte delle strutture rurali, la stalla si presenta come ambiente con un'a forte presenza di umidità da ricondursi ai seguenti fattori: risalita capillare, presenza di un canale di scolo, igroscopicità del materiale, condensazione dell'umidità atmosferica (aumentata dalla presenza di animali all'interno della struttura), infiltrazioni (mancato convogliamento delle acque piovane, eventi accidentali, pioggia spinta dal vento, lesioni, zone di ristagno interne ed esterne).

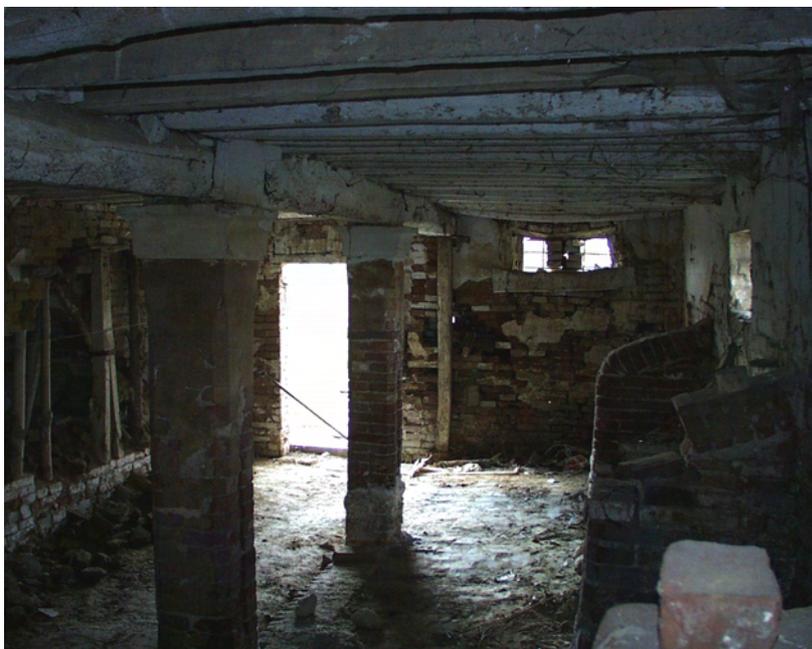
parete ovest

La muratura nei pressi della finestra è lesionata verticalmente e le due parti hanno subito una rotazione differenziale di diversi centimetri.

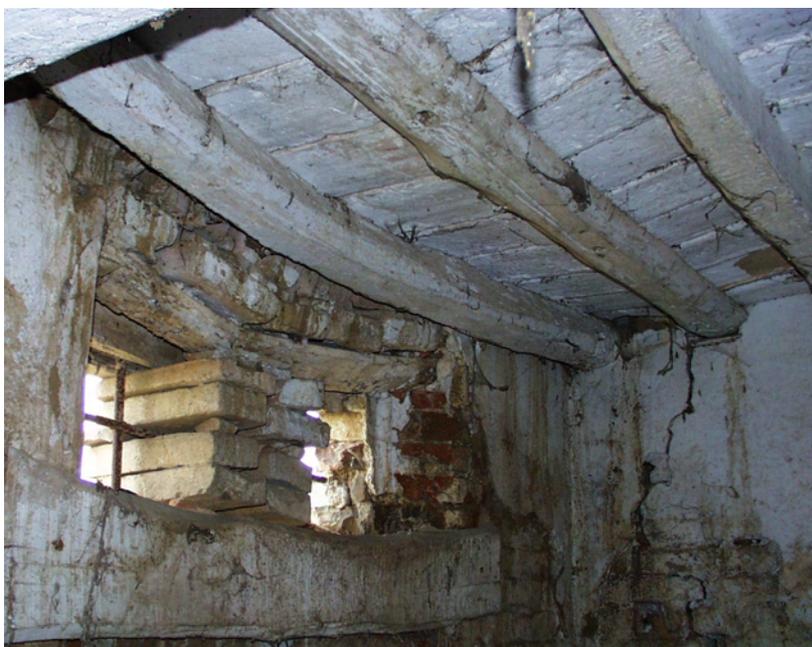
particolare parete ovest

Il particolare sottolinea il problema del cedimento dell'architrave della finestra per problemi legati allo spanciamento dell'intera parete e alla diversa rotazione dei due lembi della lesione. Un'altra causa da non sottovalutare è quella legata alla variazione di umidità e di temperatura che provoca marcescenza del legno. La struttura è stata puntellata attraverso l'inserimento, al centro della luce, di laterizi.

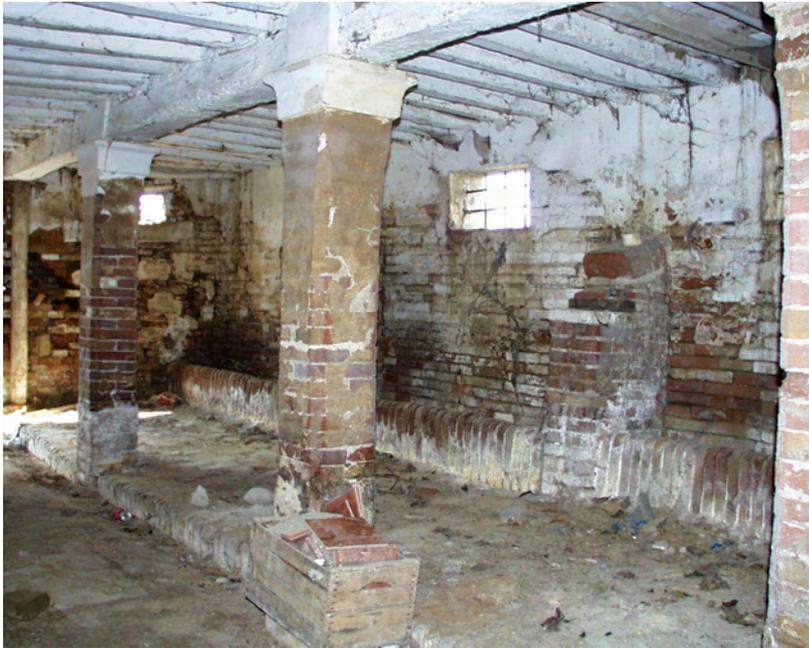
parete nord

La parete fotografata e riportata a fianco è perimetrale ed è realizzata tutta in mattoni cotti ed intonacata con malta di argilla, ancora riscontrabile in alcune parti (sotto travetto). A questa muratura si appoggiano tre divisioni realizzate in muratura che servivano da mangiatoie per il bestiame. Anche in questa parete è presente un forte degrado causato dall'umidità, accentuato dalla esposizione della muratura a nord. Si rilevano disgregazione e polverizzazione del paramento in mattoni, degrado dei giunti di malta, caduta di ampie porzioni di intonaco.

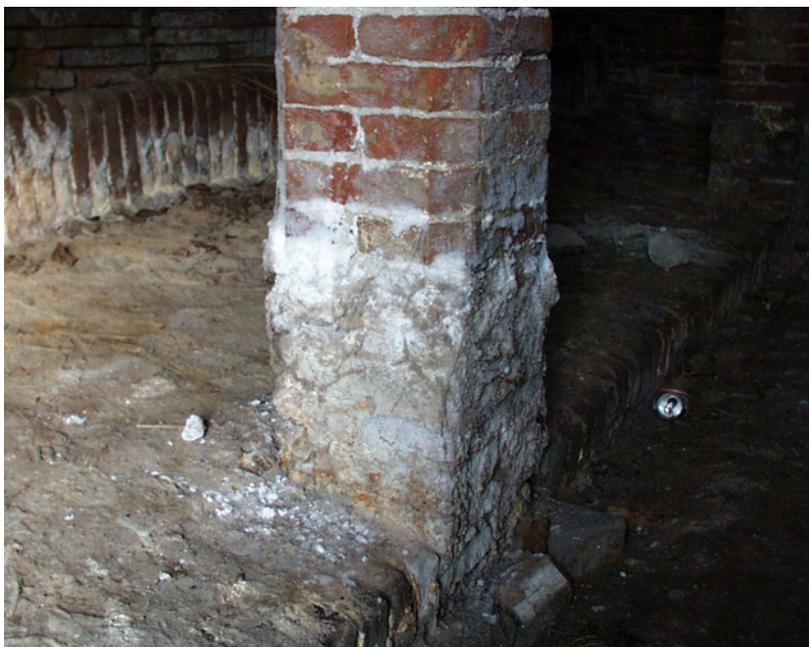
particolare base pilastro

Le basi dei tre pilastri sono di mattone cotto e presentano uno stadio avanzato di degrado.

Le efflorescenze, che lo circondano per un'altezza da terra di circa 50 cm., sono state causate dalla presenza di umidità di risalita associata alla presenza di liquami che in passato hanno impregnato il materiale.

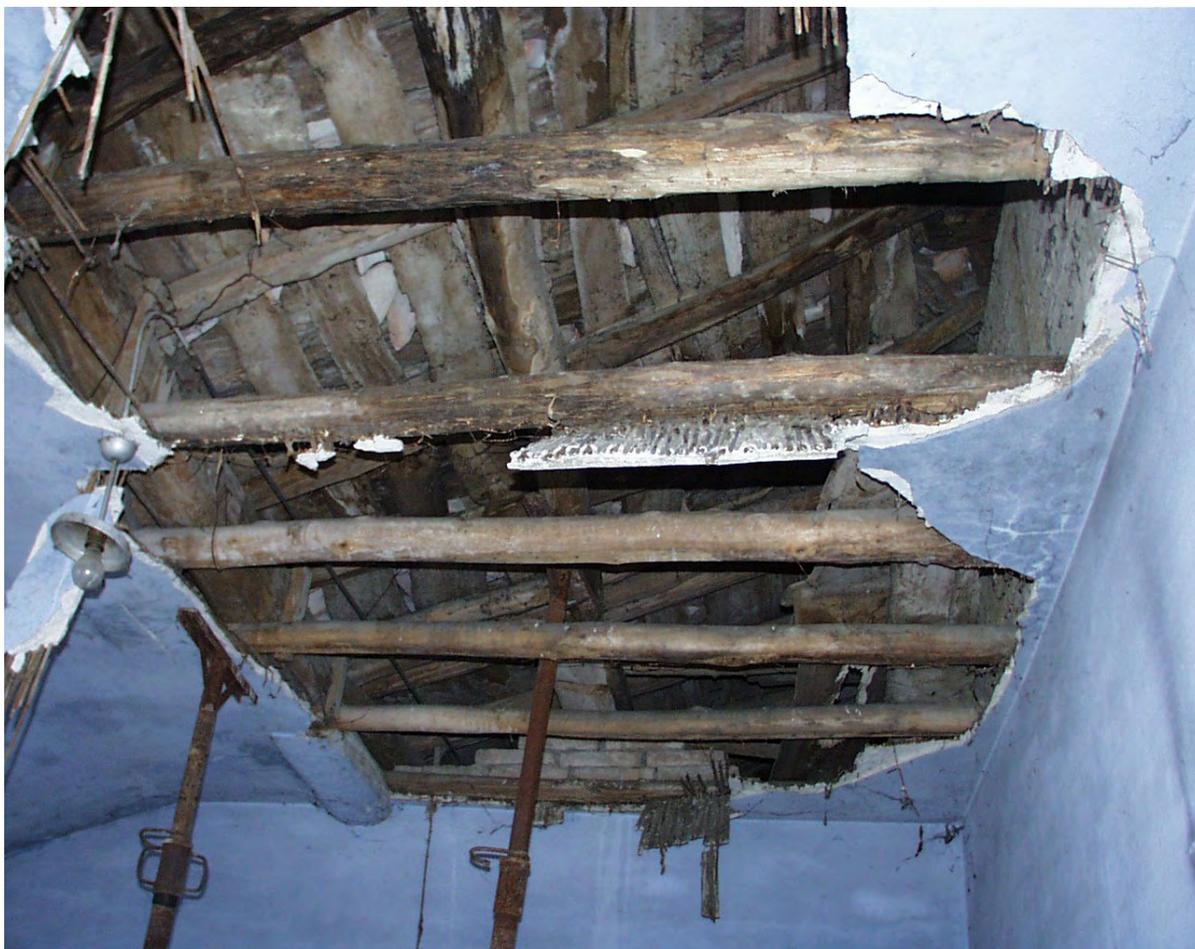
particolare copertura

L'unica zona gravemente deteriorata è il soffitto che vede il crollo di una notevole porzione dell'arellato (con conseguente ingombro della pavimentazione) e problemi strutturali alle travi principali, attualmente puntellate.

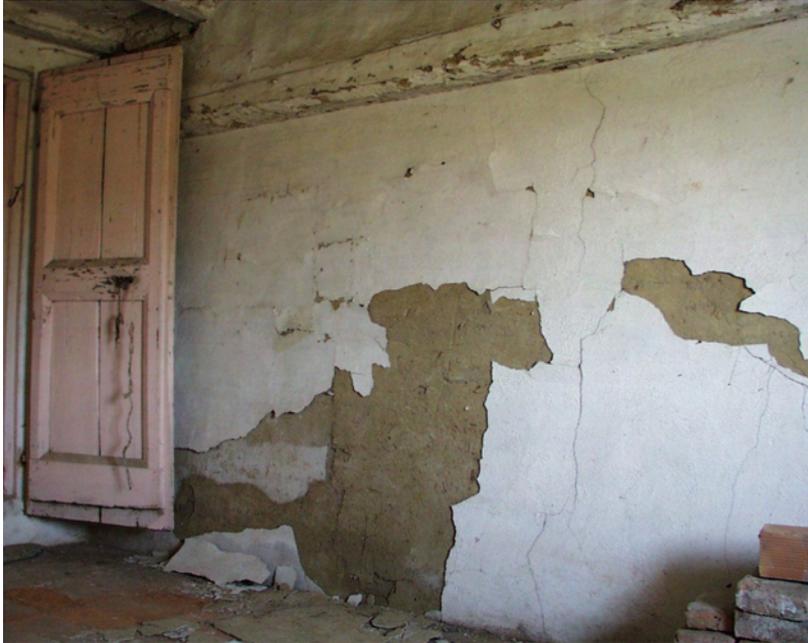
parete ovest

L'ambiente in esame presenta evidenti patologie di degrado sia dei materiali che delle strutture.

Le forme di degrado riscontrate sono da riferire all'errato accostamento dei materiali: intonaco d'argilla e leggero strato di cemento steso per far aderire la tinteggiatura. Quest'ultimo strato si presenta rigonfiato e fessurato e in alcuni punti mancante.

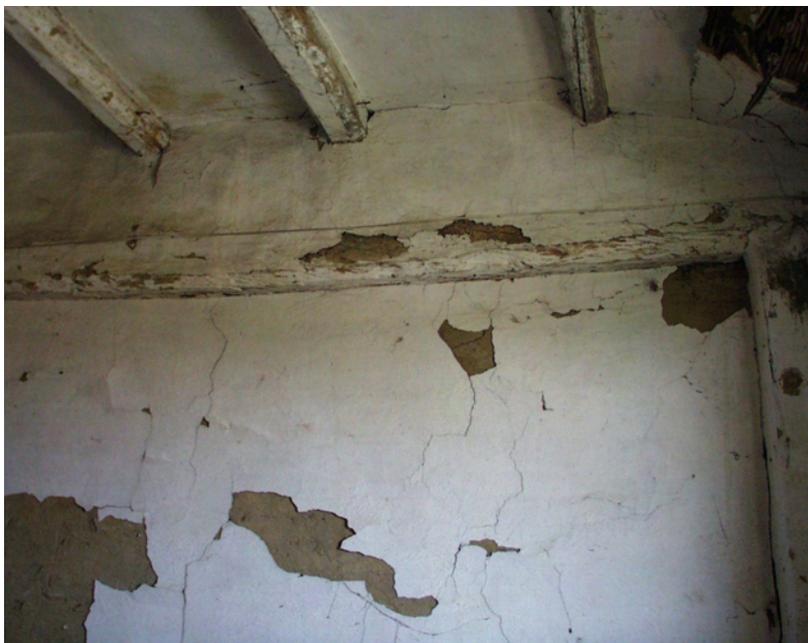
particolare parete ovest

In questo caso, il grave dissesto del manto di copertura ha innescato il processo di deterioramento delle parti lignee.

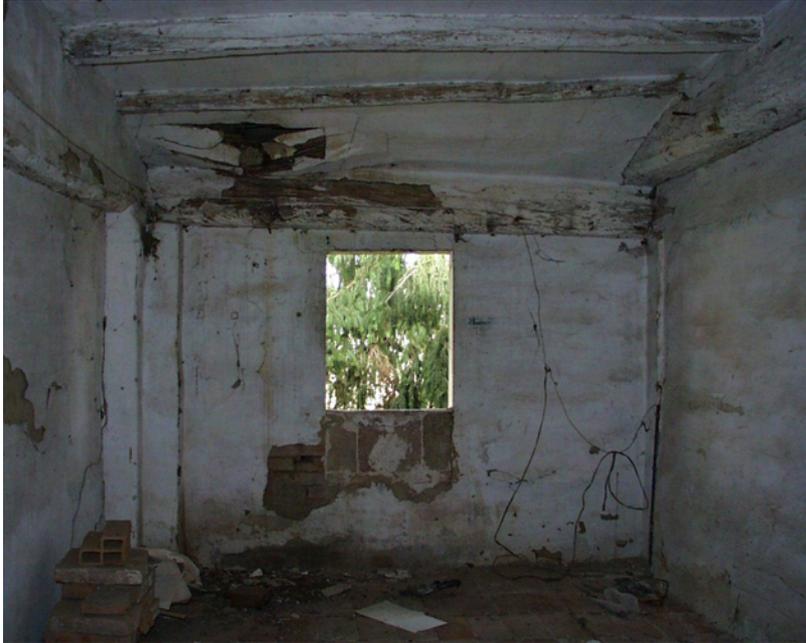
Questa fotografia coglie l'ambiente nella sua complessità ed evidenzia i diversi problemi che riguardano la strutture nel loro complesso. La parete nord presenta una finestra centrale tamponata nella parte bassa da piastrelle. Nella zona vicino al piano di calpestio l'intonaco presenta macchie di umidità determinate dall'infiltrazione d'acqua dalla finestra e dalla pioggia battente.

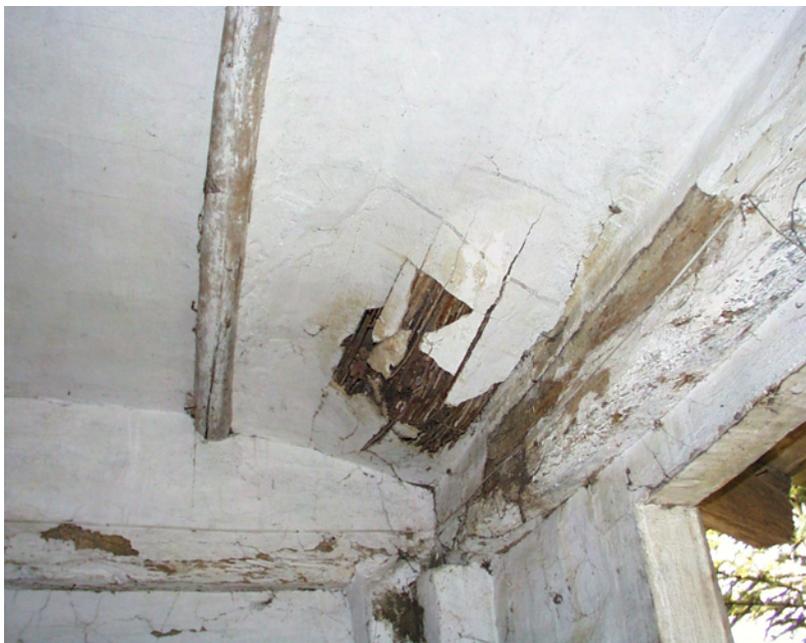
particolare nord

Il particolare a fianco mostra le condizioni di degrado della trave perimetrale appoggiata sopra il muro, dei travetti, e dell'incannucciato. In questo punto l'intonaco si è fessurato forse per il peso delle canne inumidite dalla pioggia che filtra dalla copertura ed ha ceduto.

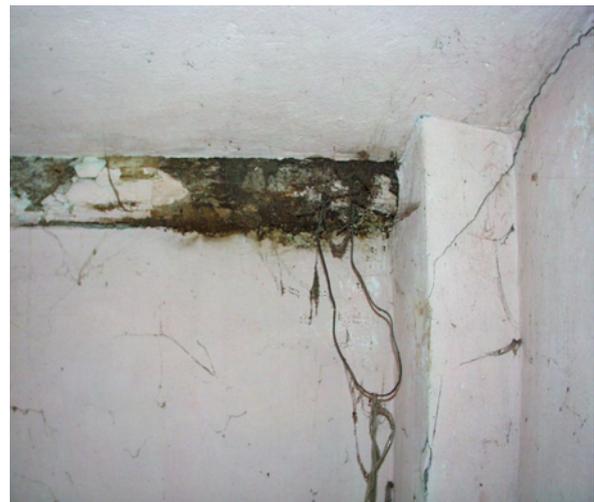
particolare parete est

Il degrado riscontrato in questo spazio è causato dall'umidità che compare sottoforma di macchie su buona parte del soffitto a causa da infiltrazioni d'acqua provenienti dal tetto. Il manto di copertura di tutta questa falda è stato rimosso e sostituito da lastre di eternit.

Uno dei tanti effetti dell'umidità, dovuta ad infiltrazioni dal tetto, è testimoniata dal particolare della trave marcescente posta in sommità alla parete est.

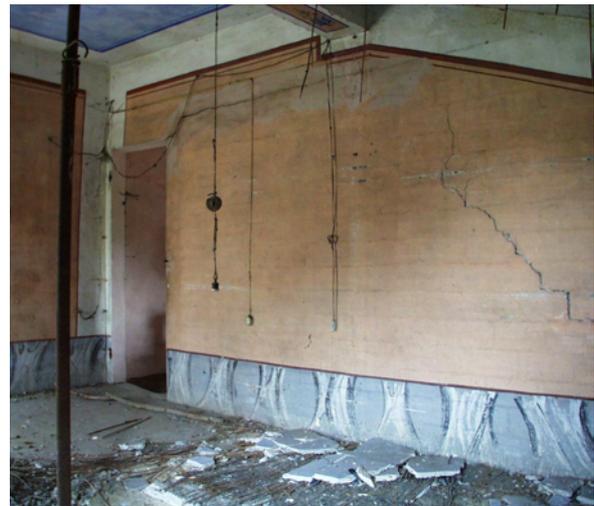
parete nord

Il vano A.2.9 è, a livello di gravità di patologie di degrado riscontrate, quello che presenta maggiori problemi. La gravità della situazione è dettata dal cedimento del solaio a causa delle gravi condizioni della struttura lignea portante, dalla fessurazione diagonale riscontrata sulla parete nord, dal distacco parziale del piano di calpestio e dal crollo del controsoffitto in arella.

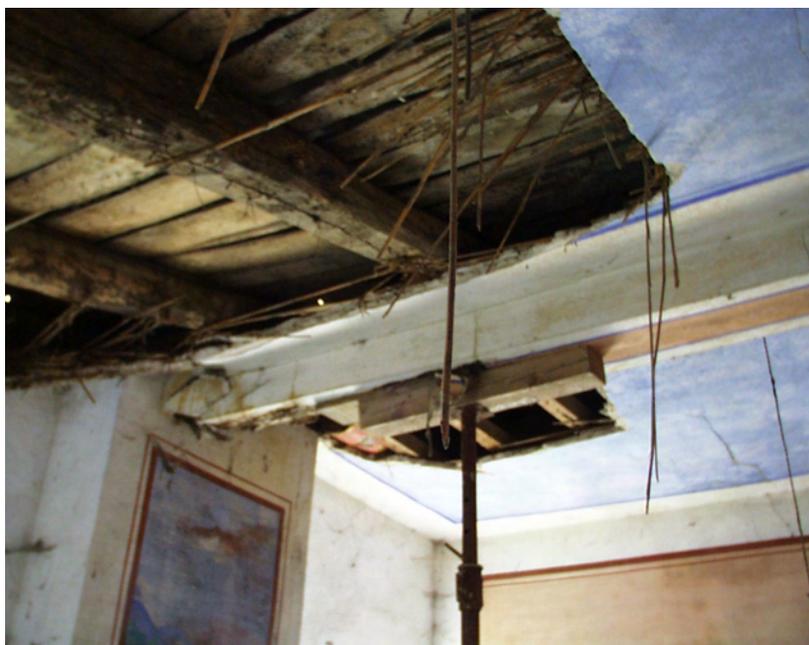
particolare copertura

La fotografia a lato vuole mostrare la complessità della struttura di copertura e dell'opera di controsoffittatura. Osservando la trave primaria si può notare come a sinistra di essa il soffitto è inclinato mentre, alla sua destra, il soffitto si presenta piano. Vicino alla canna fumaria del camino, quindi nella zona di contatto tra la muratura perimetrale e la trave primaria, questa si presenta fortemente degradata. La trave è stata puntellata per assicurare la tenuta del coperto.

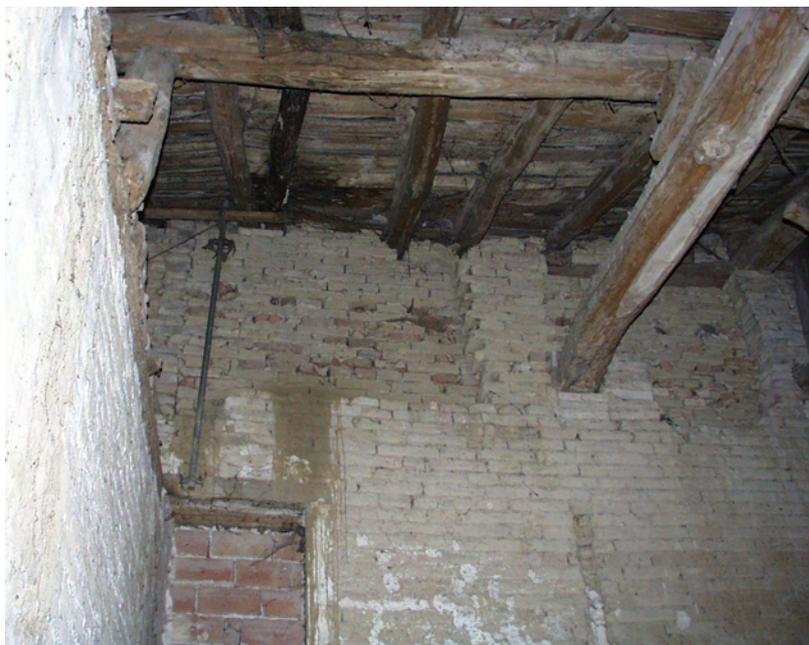
particolare parete sud

Le pessime condizioni del manto di copertura hanno permesso all'acqua piovana di infiltrarsi causando la disgregazione ed il successivo dilavamento di parti di muratura in terra cruda.

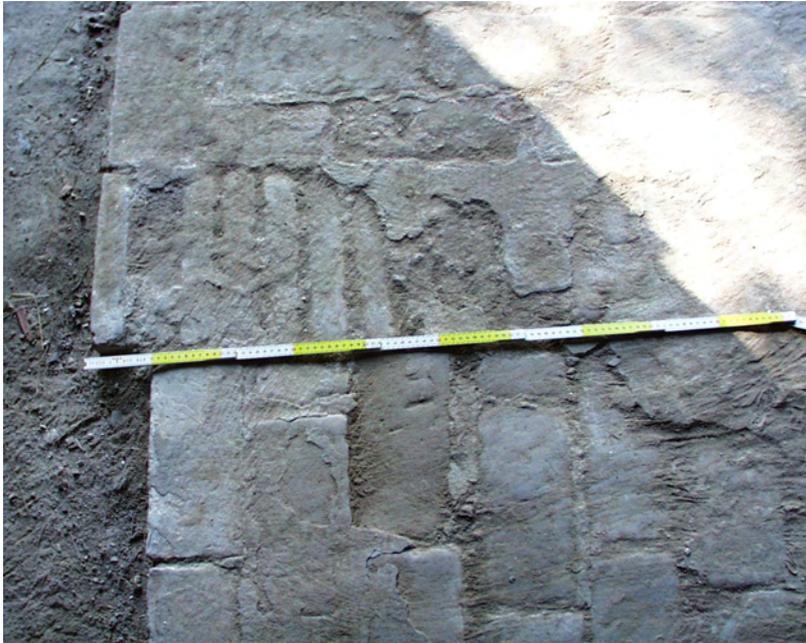
La pavimentazione in ammattonato presenta diverse tessiture e dislivelli, a testimonianza dell'antica presenza di ripartizioni all'interno dell'ambiente. Uno strato consistente di terriccio misto a polvere ricopre tutto il piano di calpestio, che presenta i degradi tipici delle pavimentazioni in laterizio non trattato soggette ad usura ed umidità proveniente dagli strati sottostanti.

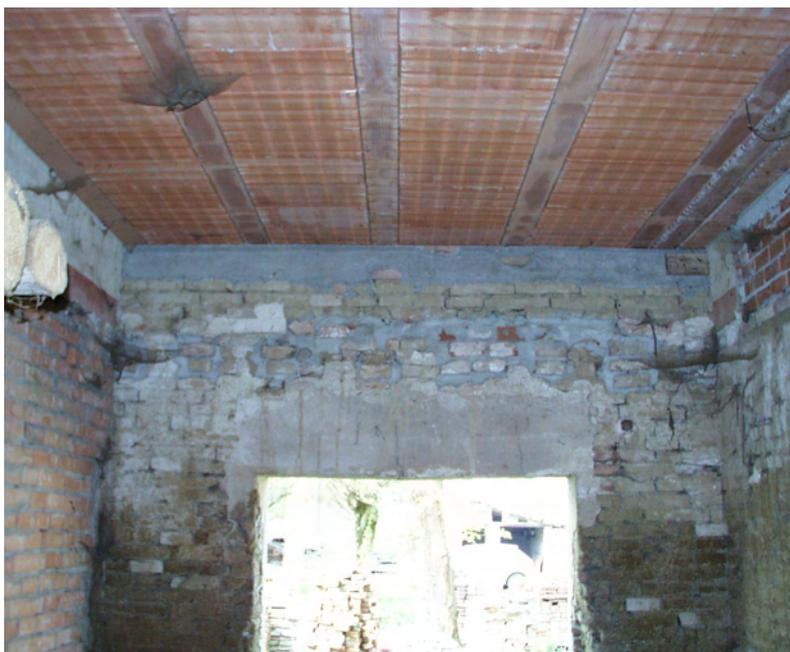
parete ovest

La parete ovest, quella dalla quale si accede all'ambiente, presenta le stesse patologie di degrado. Tutta la parte di muratura posizionata sopra il basamento di mattone cotto, realizzata in mattone crudo, risente della forte presenza di umidità. Il soffitto in latero-cemento si appoggia alle murature verticali rialzate rispetto all'imposta del precedente solaio di qualche mattone.

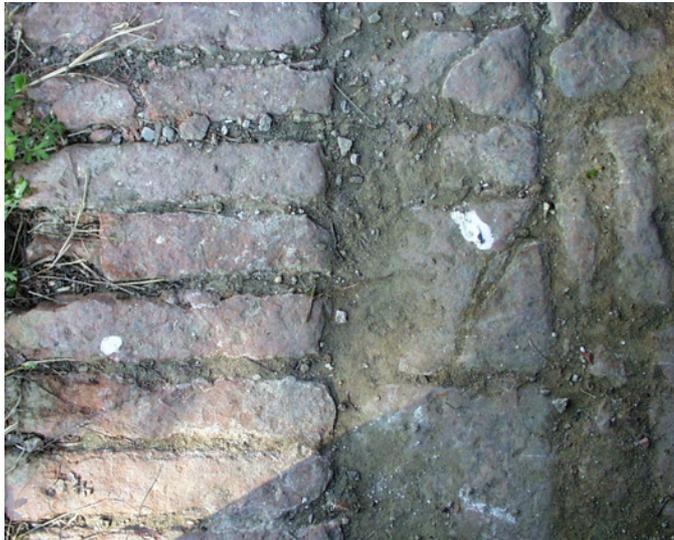
La pavimentazione, in mattonato come nei vani precedenti, presenta le stesse forme di degrado e una patina di polvere e terriccio. Il particolare mostra come la soglia sia costituita da mattoni posati in coltello

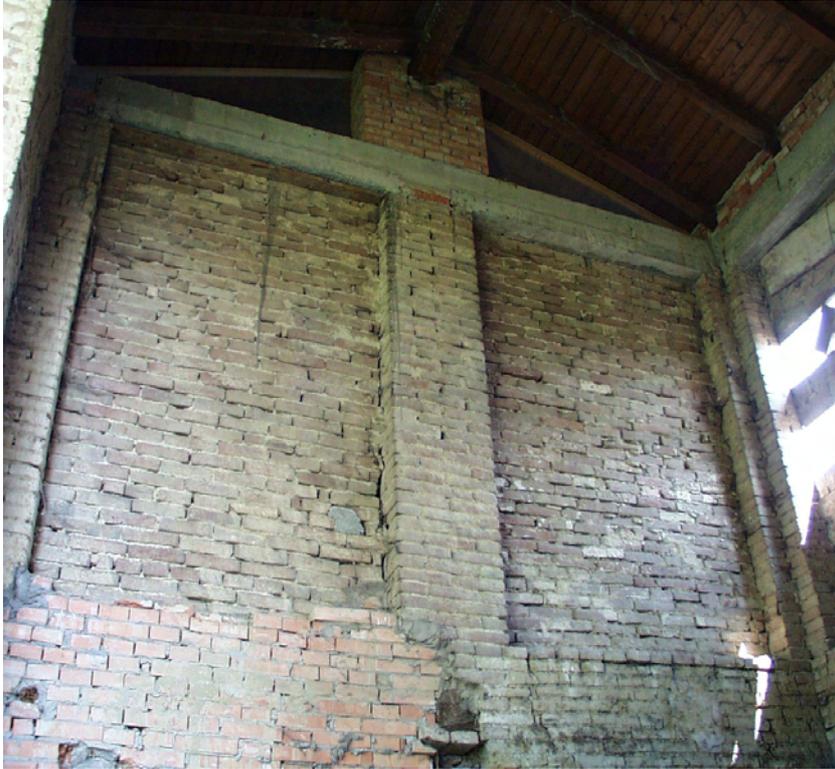
La struttura dell'ambiente è costituita da pilastri agli angoli e al centro di ogni parete, sorretti da murature. Nella parete nord queste sono in parte costruite in mattoni crudi e in parte in mattoni industriali; i due materiali non sono compatibili per ragioni di ordine storico, tecnologico ed estetico. Lo spazio tra i pilastri viene tamponato con elementi in laterizio sui quali è stata posata, durante gli ultimi interventi, una trave in cemento che regge a il nuovo coperto.
