**ANALISI DELLA CONSISTENZA DEI MATERIALI**

PARTECIPANZA AGRARIA DI CENTO  
RILIEVO CRITICO DI CORTE AGRICOLA  
Renazzo – via Larga 43

arch. STEFANIA GALLINI  
coll. arch. PAOLA ROSSI

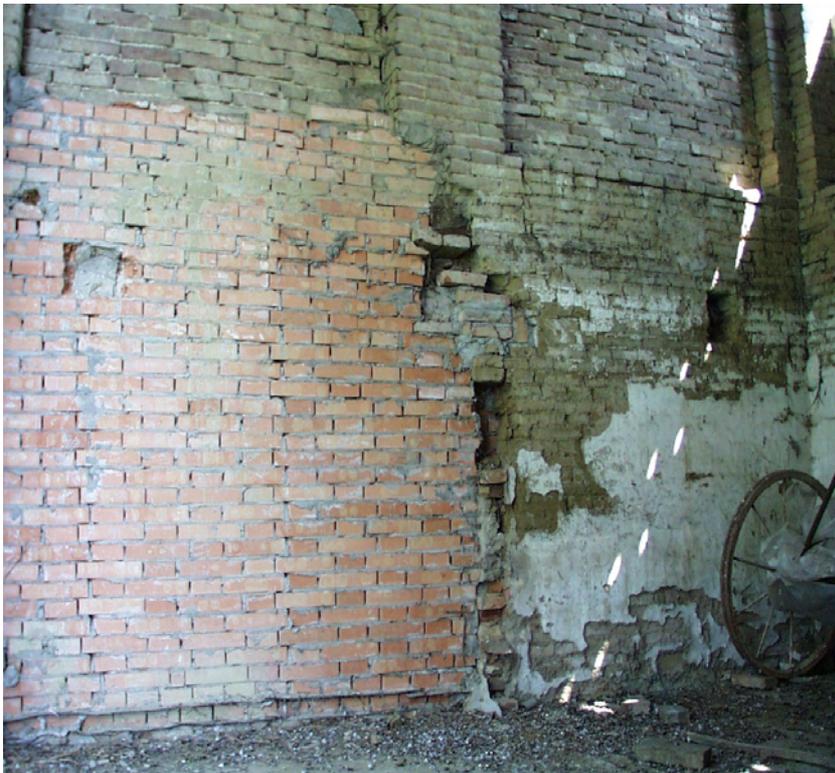
parete nord

Questa foto completa la parete nord, mostrandone l'attacco a terra. La muratura in laterizio industriale, con malta di allettamento in cemento, mal si accompagna alla muratura in mattone crudo che presenta gravi dissesti e cadute di materiale, oltre ai problemi determinati dall'umidità. Permangono porzioni dell'intonaco originale

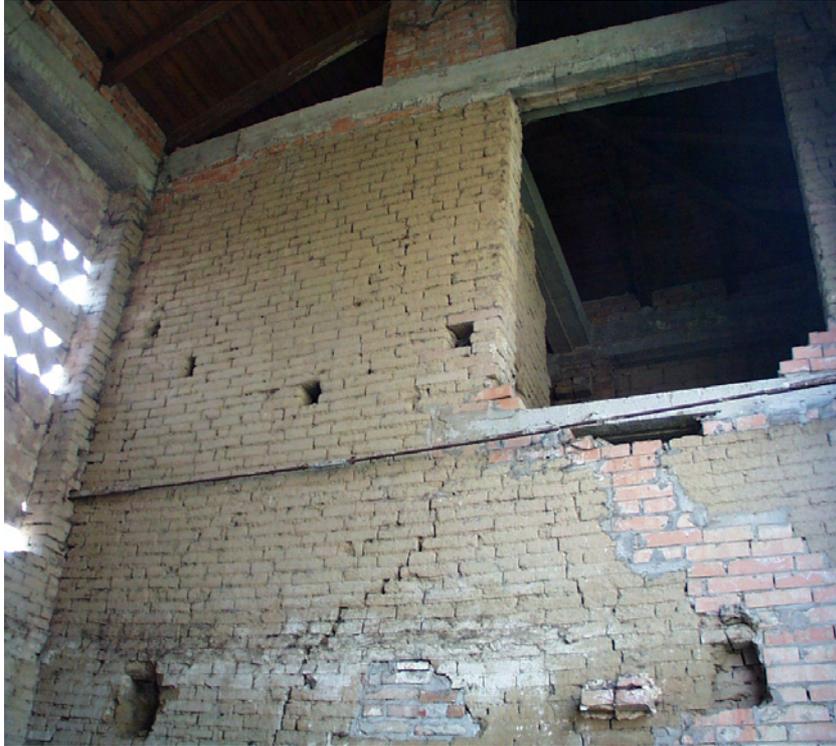
parete sud

Le immagini riportate a fianco mostrano l'intera parete sud. I materiali utilizzati sono mattone crudo, mattone industriale con malta cementizia nella parte bassa a destra. Si nota anche la presenza di cordolature in cemento, che nella fascia sommitale reggono una porzione di muratura su cui si posa la trave di colmo del nuovo coperto.

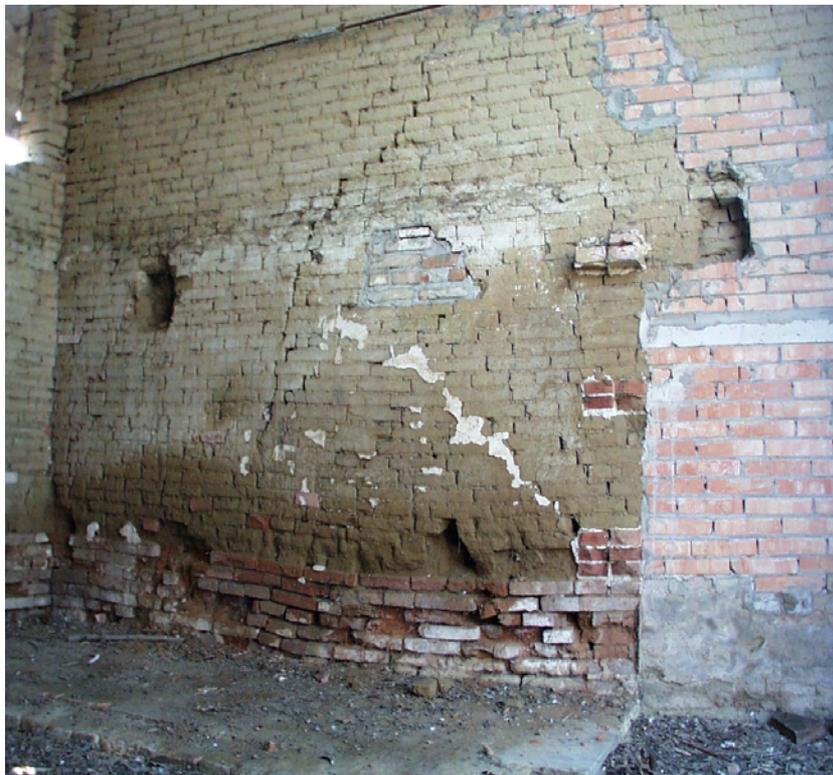
parete sud

La parete presenta numerose fessurazioni, disgregazioni, polverizzazioni e sconessioni. I laterizi industriali ed il cemento hanno un impatto troppo deciso all'interno della struttura. La scelta della tecnologia e della tipologia dell'intervento da effettuare non sono particolari da sottovalutare, poiché possono innescare ulteriori meccanismi di degrado dati dall'errato accostamento dei materiali da costruzione invece di migliorare l'assetto della struttura.

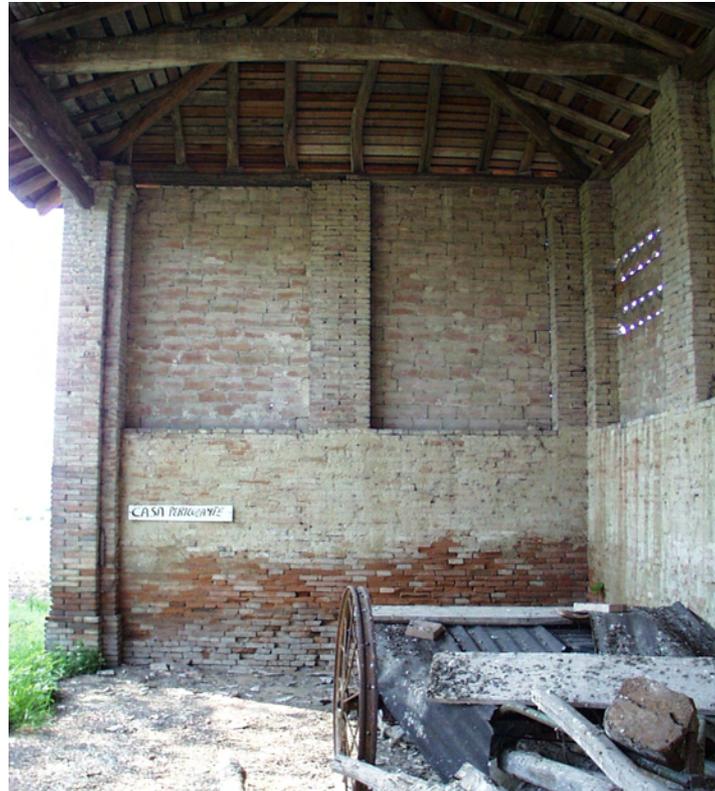
La foto della parete sud evidenzia la tipologia costruttiva e i materiali impiegati per la realizzazione di questo fabbricato. Il pilastro a sinistra della foto presenta il basamento allargato ed il capitello lavorato mentre le murature si elevano con apparecchiature a due teste irrigidite da lesene. Lo spazio tra una lesena e l'altra è tamponato da gelosie realizzate in laterizio posato in coltello. Se si osserva attentamente, si noterà che non sono stati impiegati mattoni crudi per la realizzazione del fabbricato ma si riscontra la presenza di argilla nell'intonaco e nella malta di allettamento dei mattoni cotti. Nella parte bassa della muratura l'intonaco d'argilla si è degradato per la presenza di umidità di risalita. Sempre per effetto dell'umidità il mattone, nella fascia bassa, si presenta eroso e in alcuni punti disgregato.
