SCIA PER MANUTENZIONE STRAORDINARIA RIPARAZIONE DEI DANNI A SEGUITO DELL'EVENTO SISMICO DEL 20-29 MAGGIO 2012 DEI FABBRICATI RURALI, ADIBITI A MUSEO DELLA PARTECIPANZA, POSTI IN VIA LARGA N. 43 A RENAZZO (FE).

RELAZIONE TECNICA

RELAZIONE DI CALCOLO DEI SOLAI DEL CORPO 2

DOCUMENTAZIONE FOTOGRAFICA

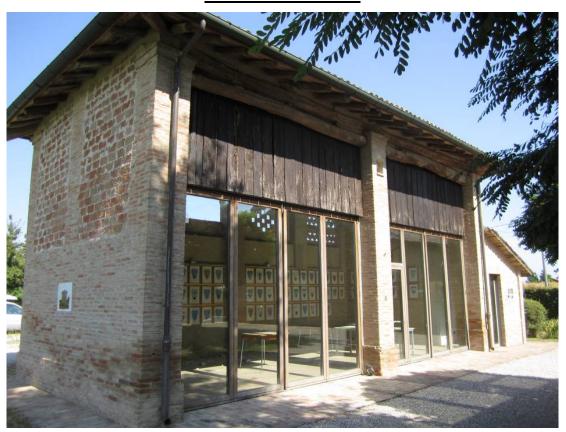
Foto n. 1

- danni ai collegamenti tra pilastri e coperture;
- distacco dei tamponamenti esterni con crollo parziale delle gelosie.

- Per favorire il comportamento d'insieme del fabbricato è previsto l' Inserimento di due catene metalliche disposte nella direzione longitudinale del fabbricato.

- La ricostruzione delle tamponature in gelosie crollate verrà realizzata utilizzando gli stessi elementi in cotto o in alternativa con altri elementi in laterizio analoghi per forma, dimensione e colore.

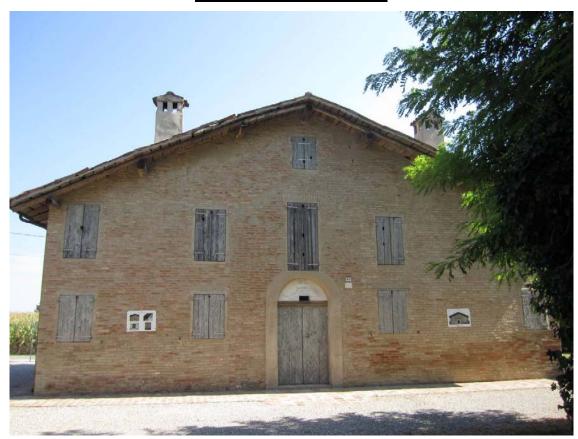
Foto n. 5

- i manti di copertura con slittamento dei coppi;
- la caduta delle torrette dei camini:
- il cedimento di una trave (cucina).

- La riparazione delle torrette dei camini esterni in muratura mediante l'inserimento di una canna in cls interna per dare solidità alla struttura e il riposizionamento delle tavelle esterne mancanti o danneggiate.
- Il riordino del manto di copertura.
- Il puntellamento del solaio della cucina e l' inserimento di profilati metallici IPE 180 accoppiati collegati alla trave esistente mediante barre filettate ϕ 20.

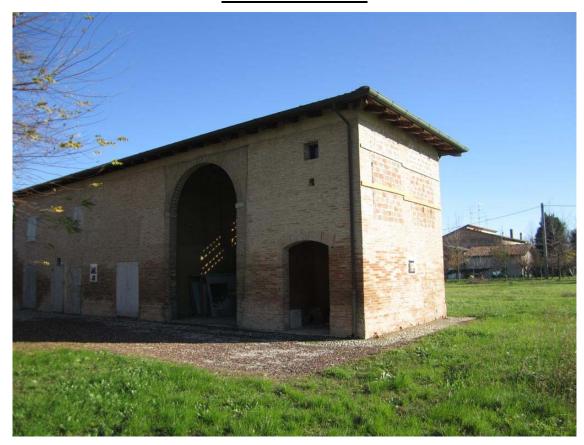
Foto n.8

- fessurazioni di limitata entità nelle murature;
- fessurazione e crolli nel solaio a volta dell'ex forno:
- distacchi dei tamponamenti esterni (gelosie).

- La risarcitura delle lesioni in muratura sui muri portanti verrà realizzata con malte antiritiro
- Per garantire poi il collegamento tra la tamponatura con le gelosie ed i pilastri è previsto il posizionamento di n.2 telai in acciaio così come previsti per il fabbricato 1.
