**ANALISI DELLA CONSISTENZA DEI MATERIALI**

PARTECIPANZA AGRARIA DI CENTO  
RILIEVO CRITICO DI CORTE AGRICOLA  
Renazzo – via Larga 43

arch. STEFANIA GALLINI  
coll. arch. PAOLA ROSSI

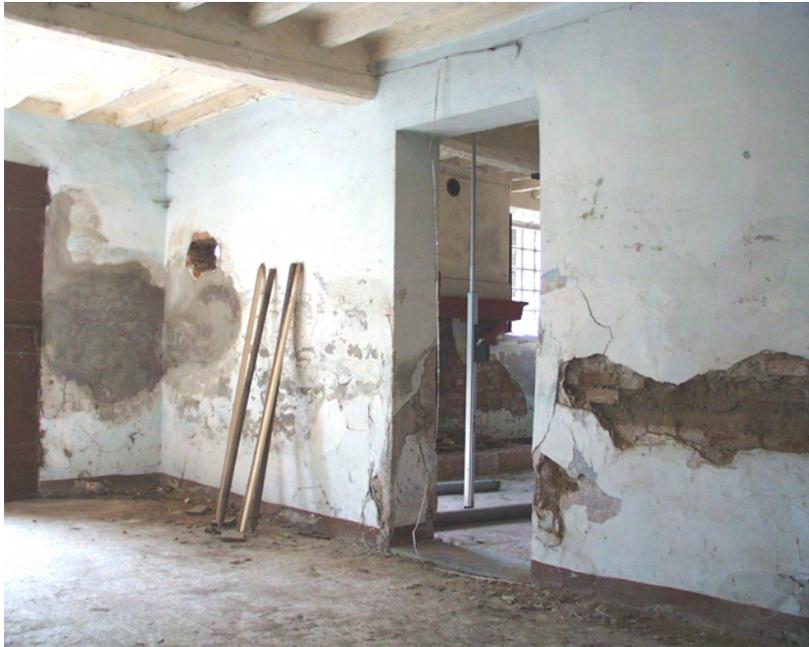
parete ovest

La parete è costituita da una zona basamentale in mattone cotto, accorgimento peraltro utilizzato per tutto l'edificio per le caratteristiche di durabilità del materiale stesso rispetto al mattone crudo utilizzato invece nella parte alta delle strutture di chiusura verticale.

A sinistra la parete presenta una ripresa in malta cementizia dell'intonaco, mentre in basso a destra la muratura presenta un forte degrado che verrà successivamente illustrato. Tutta la parete si presenta tinteggiata.

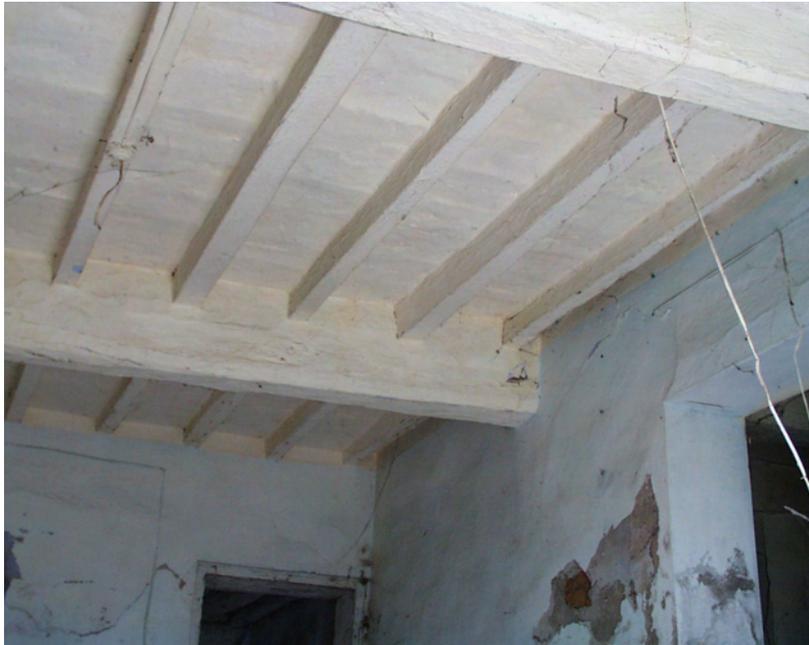
particolare soffitto

L'ambiente A.1.1 presenta un soffitto ligneo ordito con due travi principali di sezione rettangolare che vanno direttamente da muro a muro e nove travetti che reggono a loro volta piastelle in laterizio posate ortogonalmente alla struttura secondaria e che rappresentano la finitura intradossale. I travetti poggiano sopra le travi e lo spazio rimanente tra l'uno e l'altro è tamponato con malta. Questo risulta utile anche per bloccare i travetti nel punto di appoggio e per evitarne possibili slittamenti nei punti di interruzione.

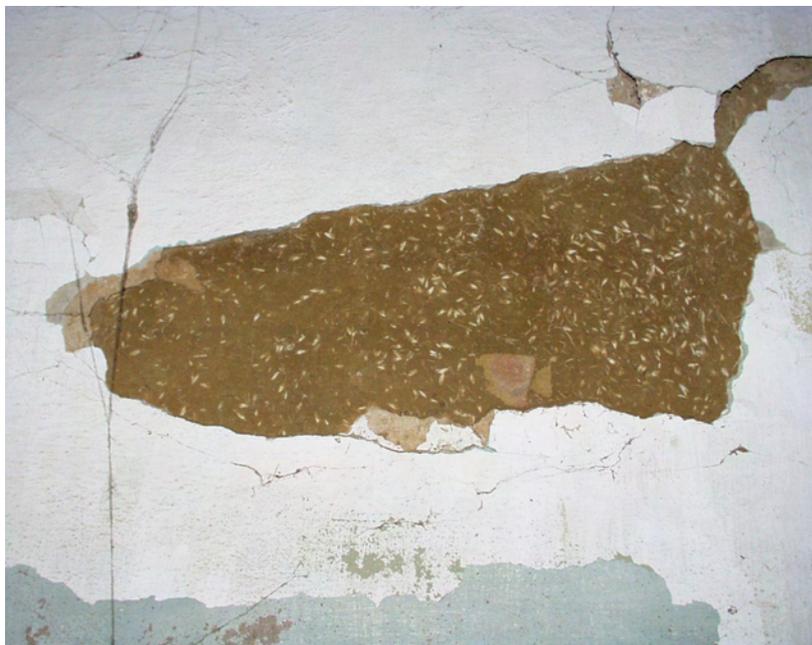
particolare parete est

La foto ravvicinata mette in evidenza la particolarità della malta e la sua composizione. L'impasto di argilla si presenta di colore bruno-rossiccio e, se si osserva attentamente, si notano al suo interno, anche ad occhio nudo, piccoli pezzi di paglia sminuzzata. Per essere più precisi sulla composizione della malta si consigliano prove di laboratorio, essa infatti potrebbe contenere anche sterco di animale.

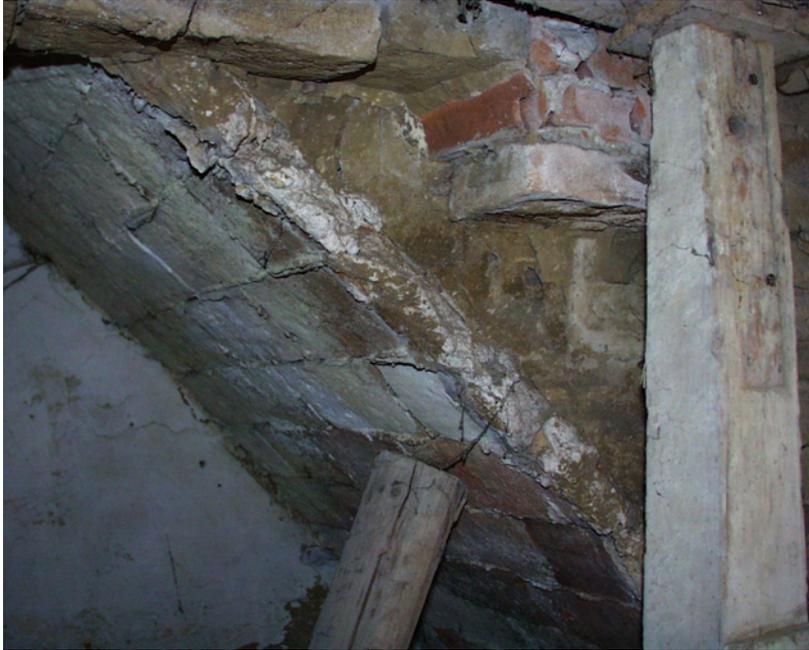
particolare sottoscala

L'ambiente fotografato rappresenta il sottoscala della scala pericolante. L'intradosso della scala in muratura è costituito da mattoni cotti posati in piano e giuntati probabilmente a gesso. La scala è stata puntellata lungo tutto il fianco destro poiché la muratura che fungeva da appoggio laterale è crollata. Osservando ciò che rimane della parete crollata si può notare che essa era costituita completamente da mattoni crudi.

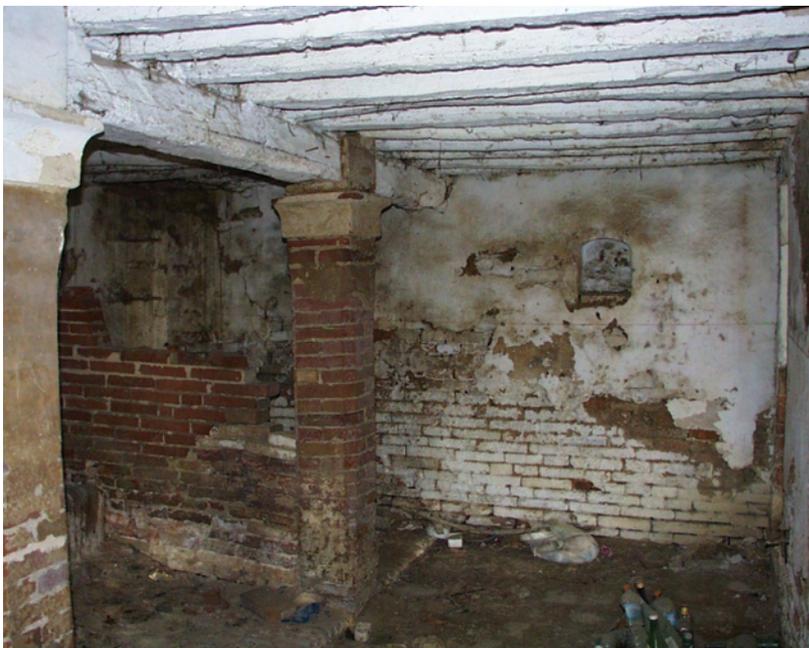
parete est

In questa parete l'intonaco si è conservato maggiormente, si tratta infatti di una parete interna. Nella parte bassa si possono notare due differenti trattamenti effettuati sui mattoni cotti: a destra, vicino allo stipite della porta, il mattone era in parte ricoperto dall'intonaco d'argilla per cui si presenta di colore bruno, mentre per il resto della parete, i mattoni cotti non hanno conservato l'intonacatura ma presentano una colorazione biancastra determinata da una scialbatura superficiale di calce che lascia intravedere i filari di mattoni.

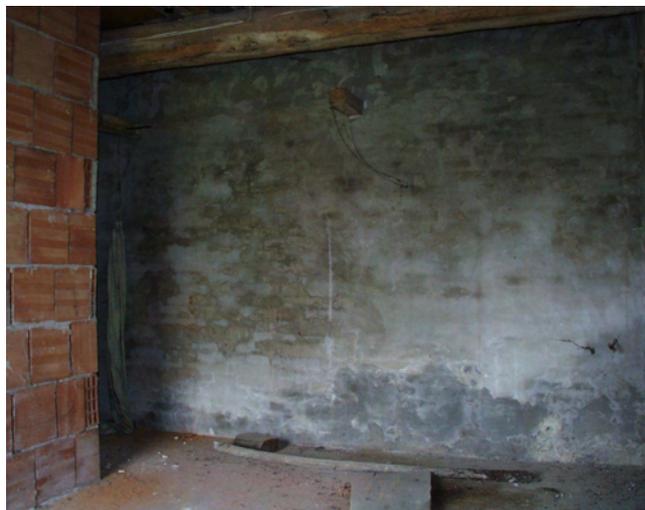
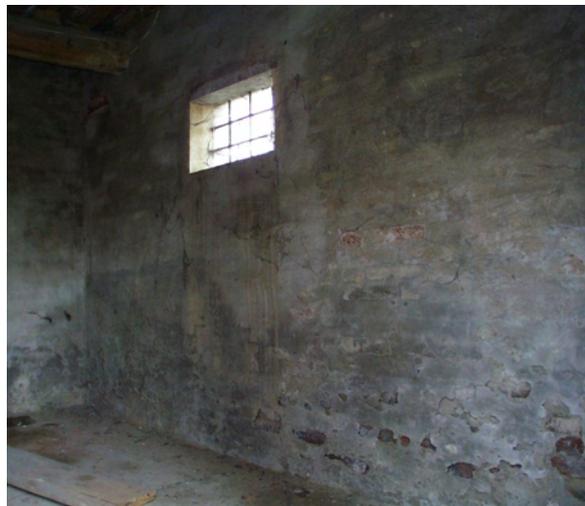
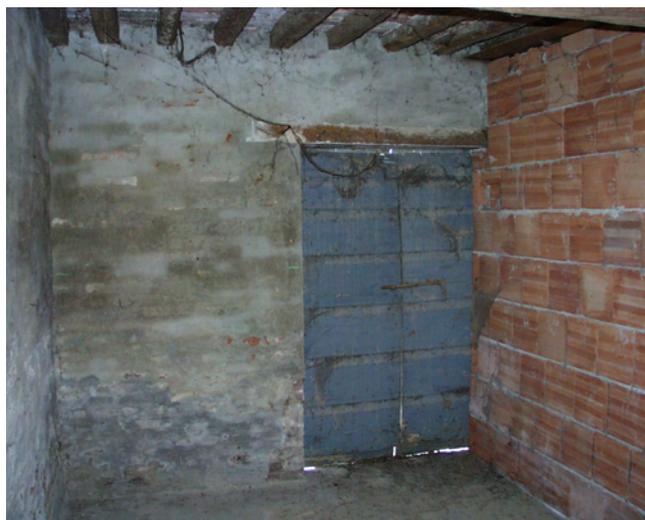
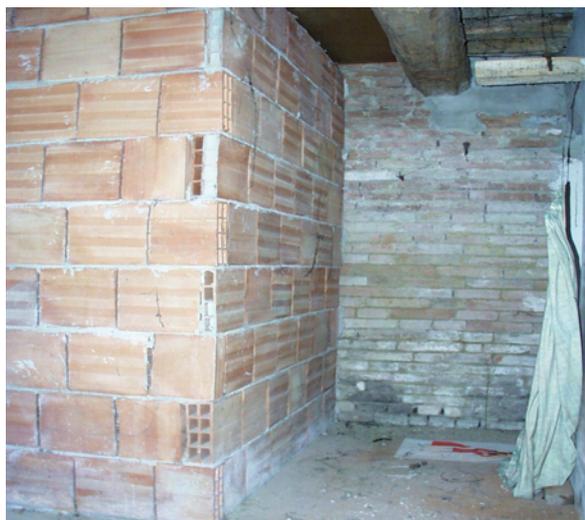
Per questo ambiente si è ritenuto sufficiente illustrare tutte le pareti in un'unica scheda poiché le patologie di degrado ed i materiali riscontrati sono comuni ad ognuna di loro.

Le pareti ovest, nord ed est hanno subito una finitura in malta cementizia degradata dall'umidità di risalita.

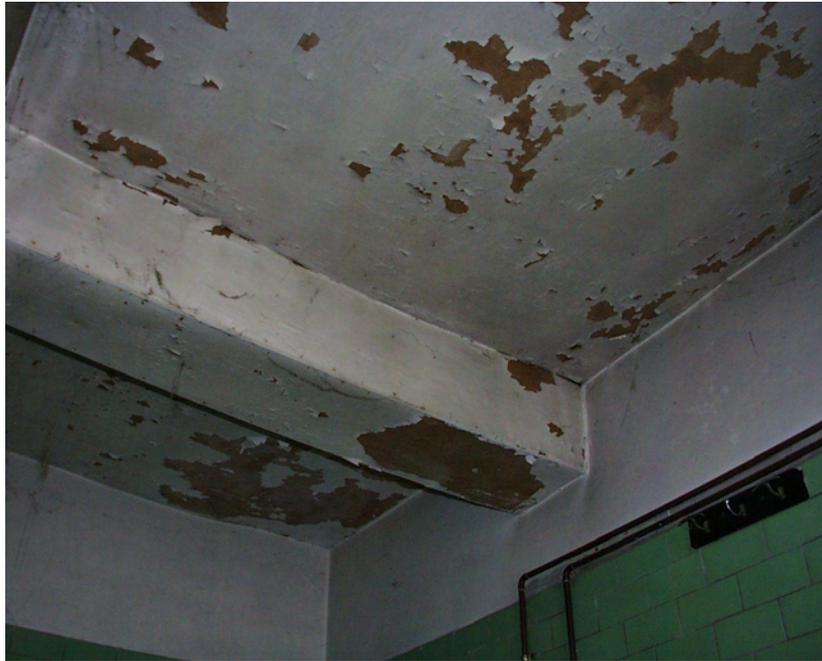
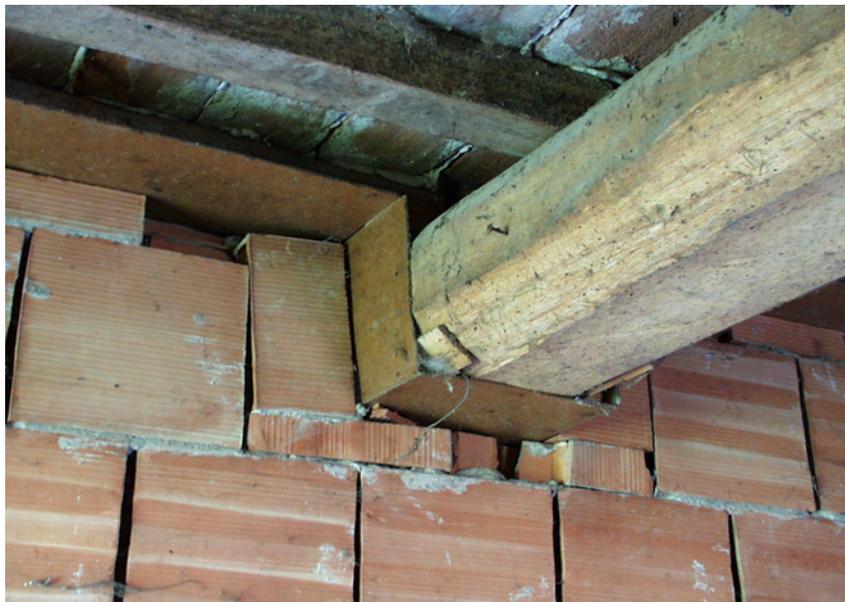
Le due foto si riferiscono alla stessa trave e allo stesso appoggio visto prima dall'interno dell'ambiente A.1.6, poi dall'ambiente A.1.7. Si è creduto necessario paragonare le immagini per notare alcune informazioni importanti per il recupero.

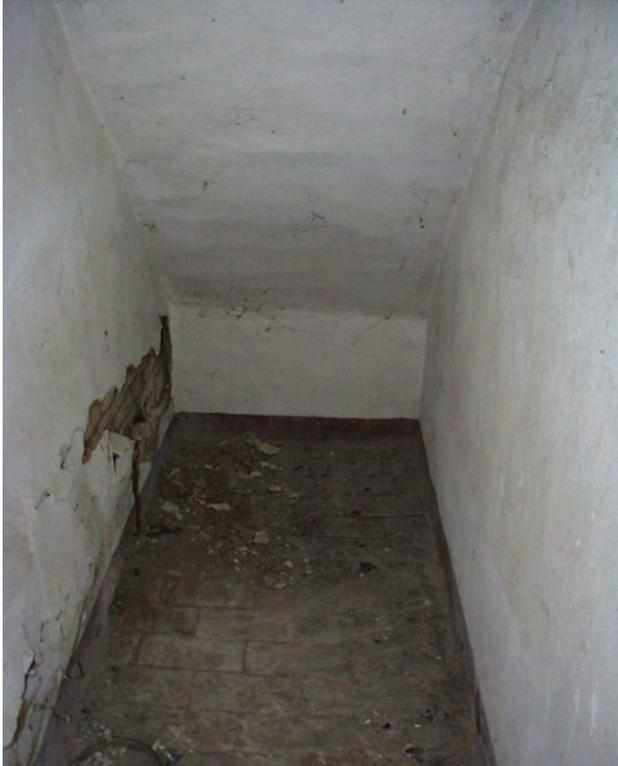
ambiente A.1.8

L'immagine a fianco raffigura lo spazio ritagliato sotto alla scala. Le pareti sono intonacate e tinteggiate e non presentano particolari patologie, ad eccezione di una caduta di intonaco nel lato sinistro. L'intradosso della scala è rettilineo, eccetto la parte sottostante il pianerottolo d'arrivo che presenta una leggera curvatura.

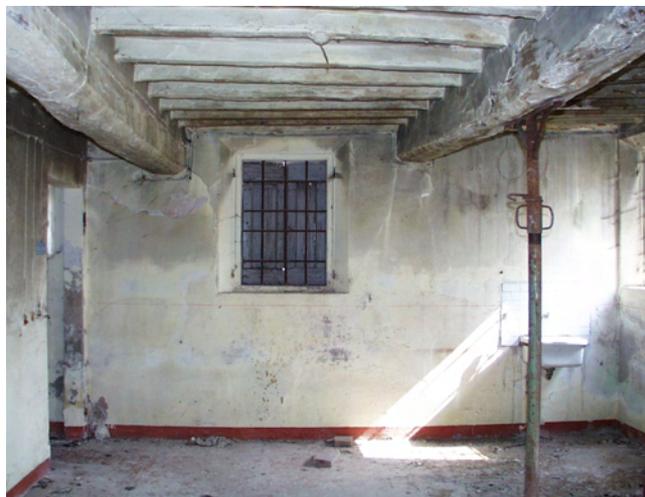
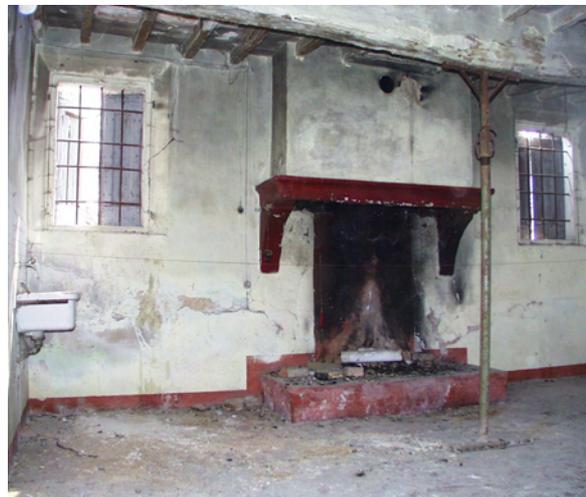
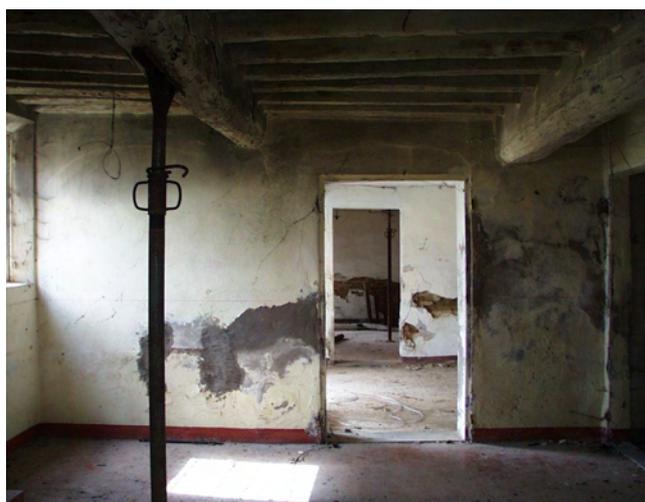
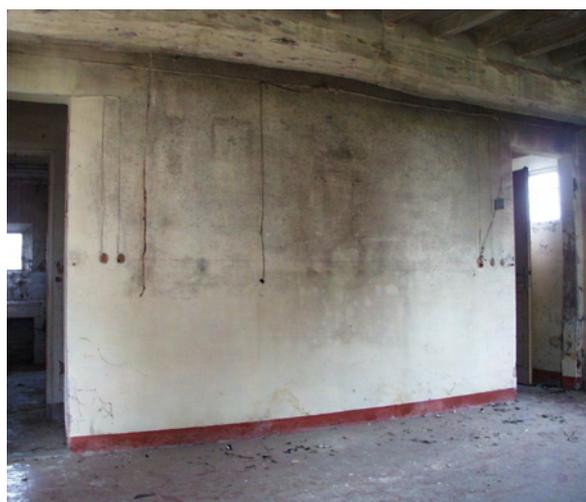
I punti nei quali si riscontrano problemi sono quelli in cui sono state effettuate riprese d'intonaco con malta di cemento.

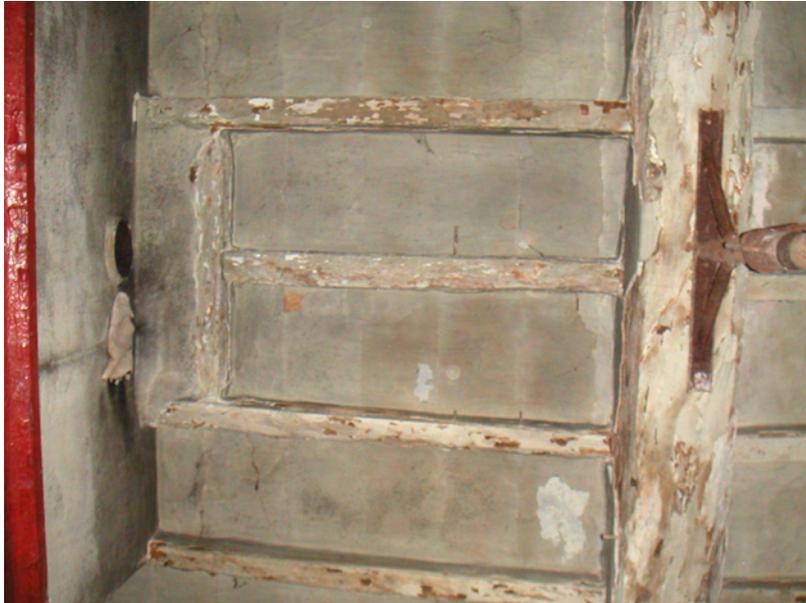
particolare soffitto

L'ambiente è coperto da un soffitto ligneo a doppia orditura. Le travi primarie sono di dimensioni notevoli mentre i travetti, che costituiscono l'orditura secondaria, sono di dimensioni ridotte e passo ravvicinato dettato dalle dimensioni delle piastrelle in laterizio che creano l'orizzontamento. Il passo tra i travetti è tamponato da malta. La trave primaria che si vede in foto, (quella più vicina al camino), è puntellata in quanto nella sua parte centrale presenta una inflessione molto ampia. Ciò ha causato l'avvallamento del piano di calpestio del vano sovrastante (A.2.9).

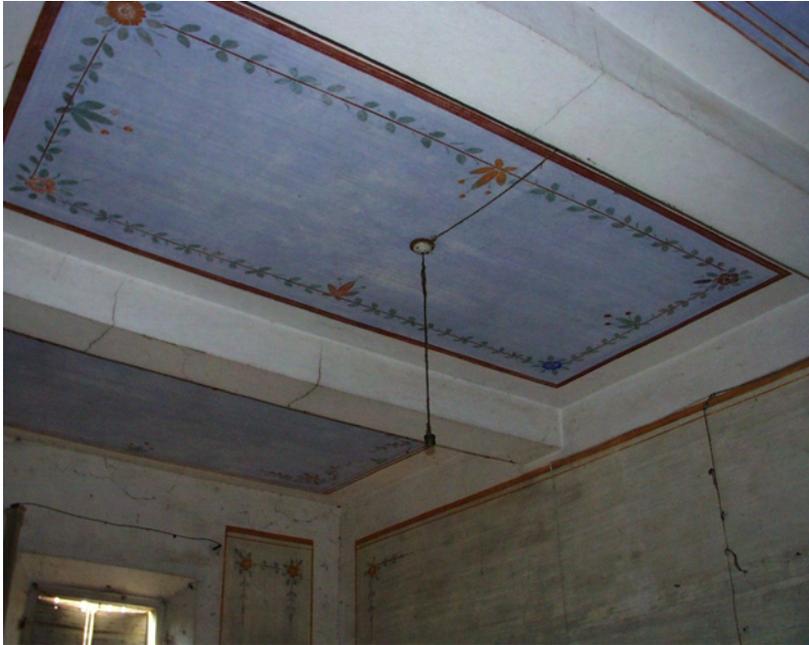
particolare soffitto

Le due travi primarie, ricoperte da arella intonacata, determinano la suddivisione del soffitto in tre specchiature decorate da riquadri a sfondo azzurro e cornice con motivi floreali.

In alcuni punti l'intonaco compare fessurato, problema dovuto innanzitutto al peso della struttura stessa.

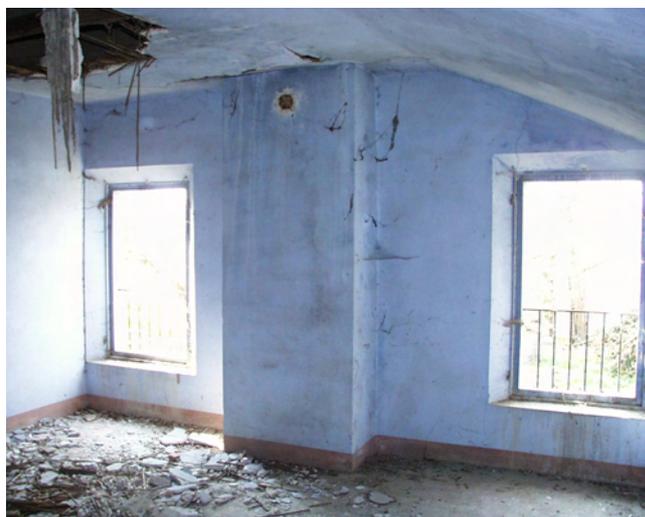
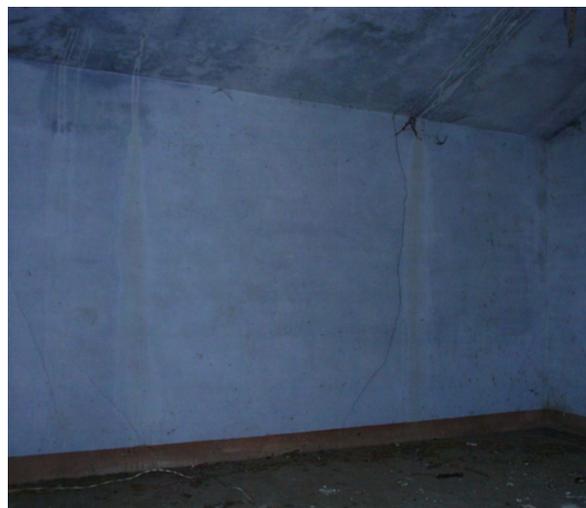
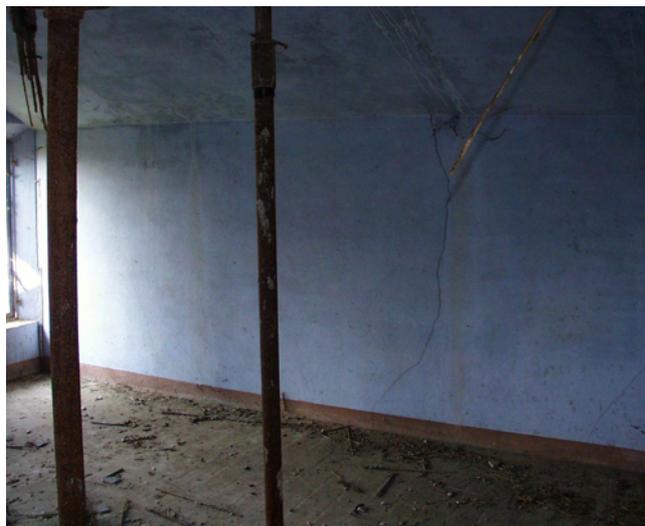
Le pareti perimetrali, tinteggiate uniformemente in azzurro, non presentano particolari patologie, solo in alcuni punti si possono notare macchie di umidità dovute ad infiltrazioni dal tetto. La parete sud presenta ai suoi estremi due finestre, mentre al centro si nota la canna fumaria del camino presente al piano terra.

L'unica zona gravemente deteriorata è il soffitto che vede il crollo di una notevole porzione dell'arellato (con conseguente ingombro della pavimentazione) e problemi strutturali alle travi principali, attualmente puntellate.

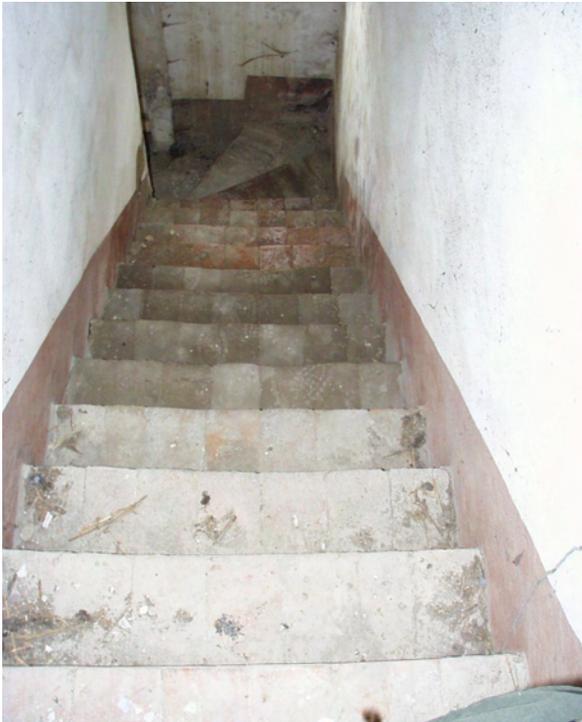
scala dall'alto al basso

Rilievo fotografico della scala interna, realizzata in elementi laterizi. La pendenza della scale è elevata per la necessità o per la volontà di risparmiare spazio e il rapporto tra alzata e pedata non rispetta i canoni della comodità. Per assorbire i carichi, le eventuali spinte e gli scuotimenti (dovute alle azioni dinamiche conseguenti all'utilizzo), doveva realizzarsi una disposizione delle murature d'ambito particolarmente robusta. Ciò non si è verificato all'interno del fabbricato in esame e si infatti verificato il collasso di una delle murature di sostegno.

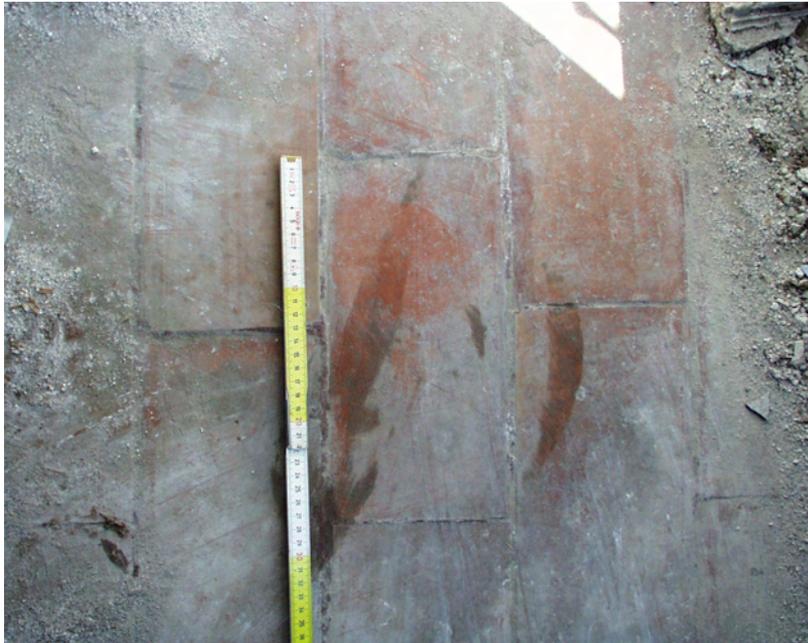
particolare pavimentazione

La pavimentazione presente è un mattonato posato di piatto senza nessun tipo di motivo decorativo e in buono stato di conservazione nelle parti non ingombre di detriti.

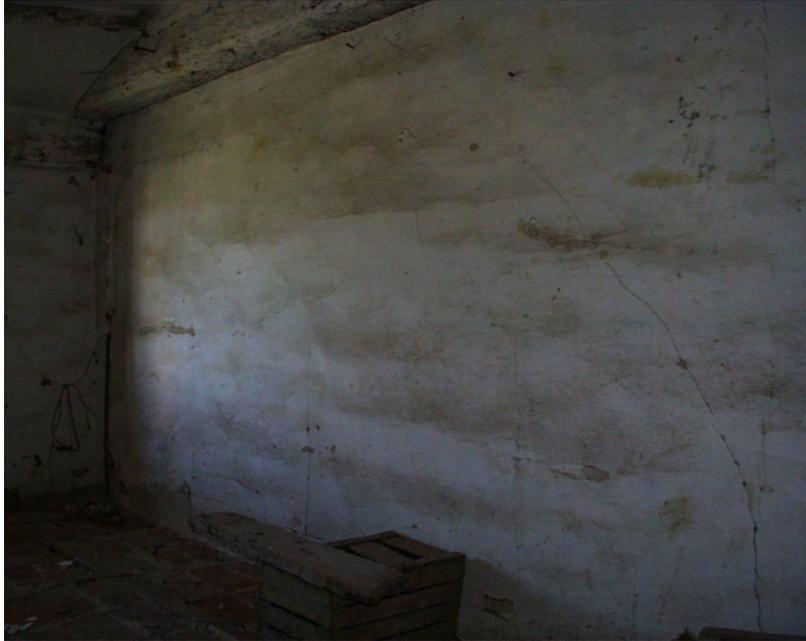
parete est

Questa parete, che divide gli ambienti A.2.5 e A.2.6, non presenta particolari patologie di degrado.

Si presenta come una semplice struttura muraria, ma in realtà è realizzata con la tecnica dell'incannucciato.

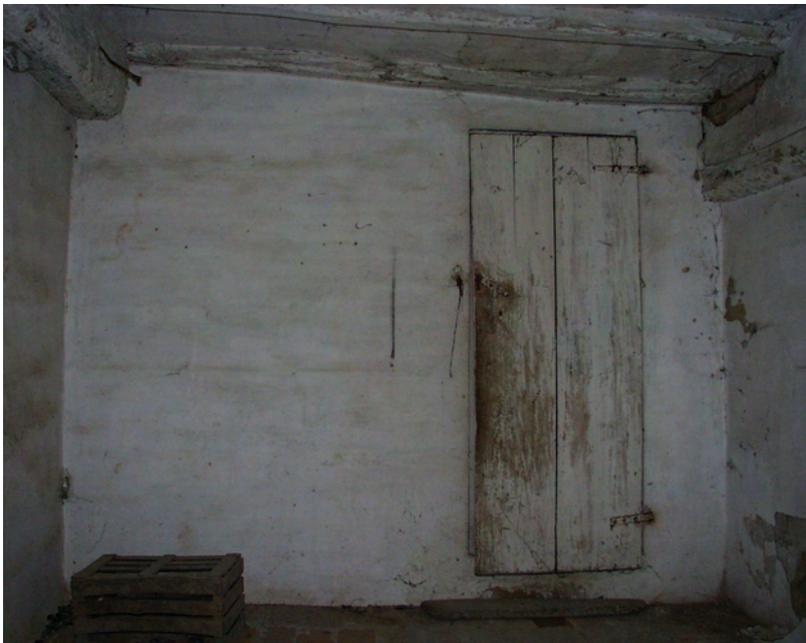
La parete sud che ospita l'ingresso alla stanze, non è interessata da forme di degrado preoccupanti, ma risente delle patologie che riguardano l'insieme delle strutture portanti.

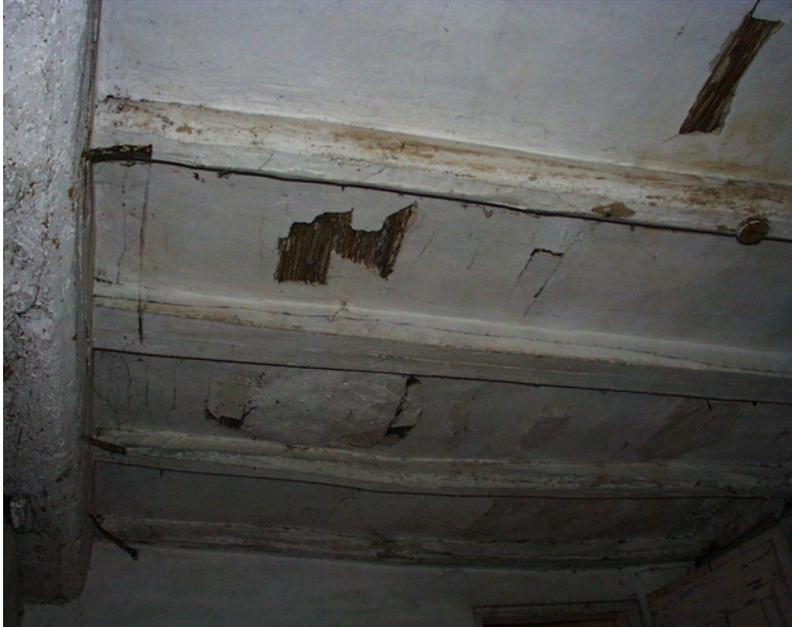
particolare soffitto

La fotografia riprende i punti dove lo strato d'intonaco che collabora con l'arella è crollato e lascia intravedere l'incannucciato.

I travetti sono abbastanza irregolari e le sezioni sono variabili.

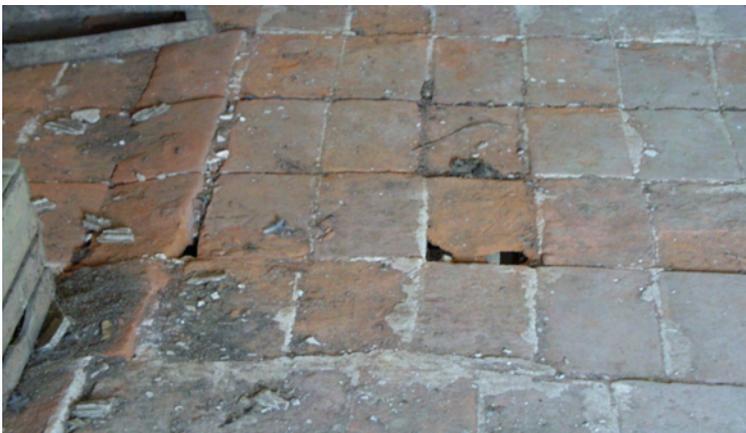
particolari pavimentazione

La pavimentazione presente nella stanza, coincide con lo strato di finitura orizzontale del soffitto dell'ambiente A.1.5.

Il piano di calpestio si presenta fortemente dissestato e in alcuni punti fessurato, gli elementi che lo costituiscono, piastrelle in cotto, hanno perso la coesione tra loro e in alcuni casi sono fratturate lasciando intravedere il piano sottostante.

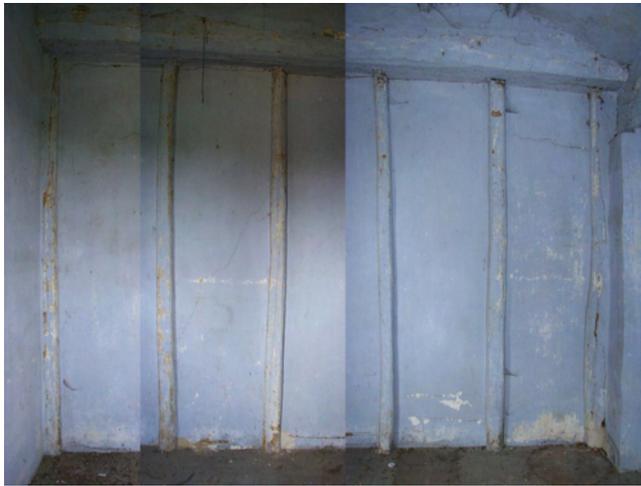
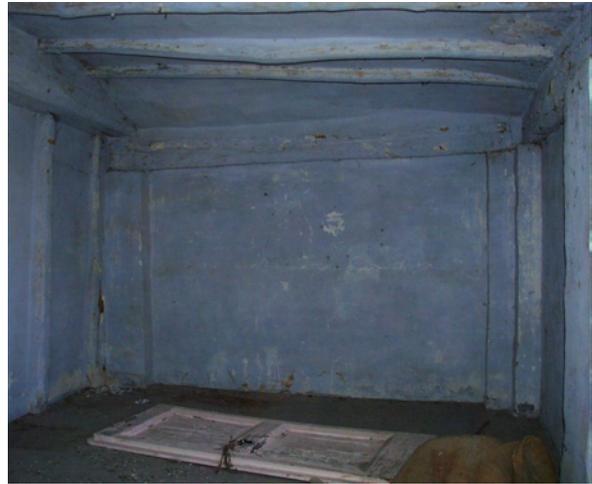
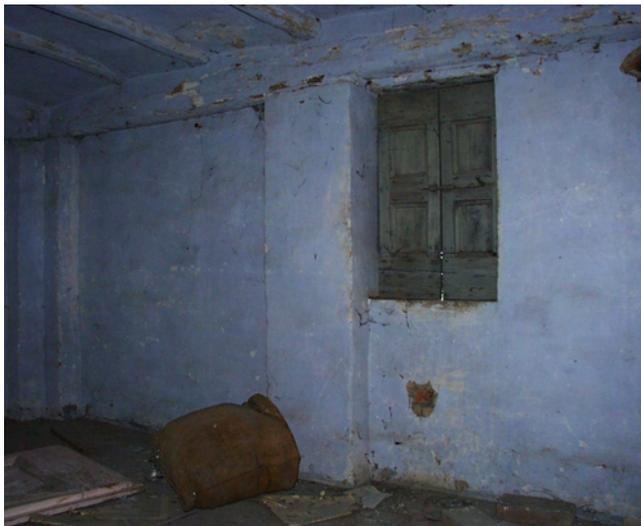
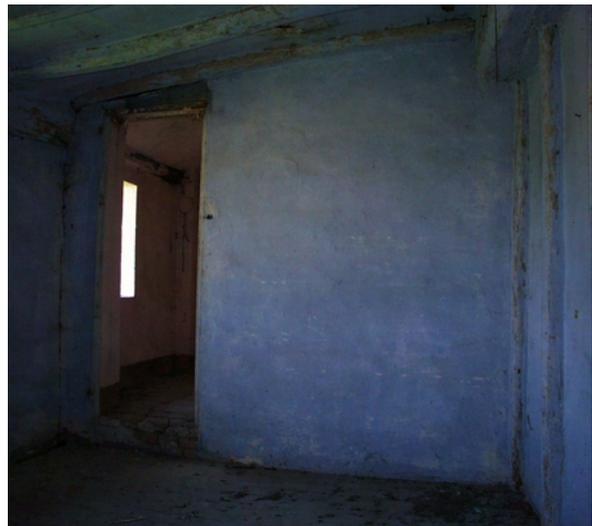
Il vano A.2.6 presenta una struttura a pilastri con tamponamenti in muratura ad una testa. Ogni parete lavora mediante il sistema trilitico realizzato attraverso due pilastri agli estremi e trave di legno in sommità che li collega. La particolarità e il pregio di questo ambiente è rappresentato dalla parete ovest, l'unica in tutto il fabbricato realizzata con la tecnica dell'incannucciato. La tecnica costruttiva adottata permette di associare la leggerezza allo spessore ridotto.

Le strutture non presentano patologie di degrado particolarmente evidenti ed i maggiori problemi sono legati allo stato del legno e, in alcuni punti, alle fessurazioni dell'intonaco.

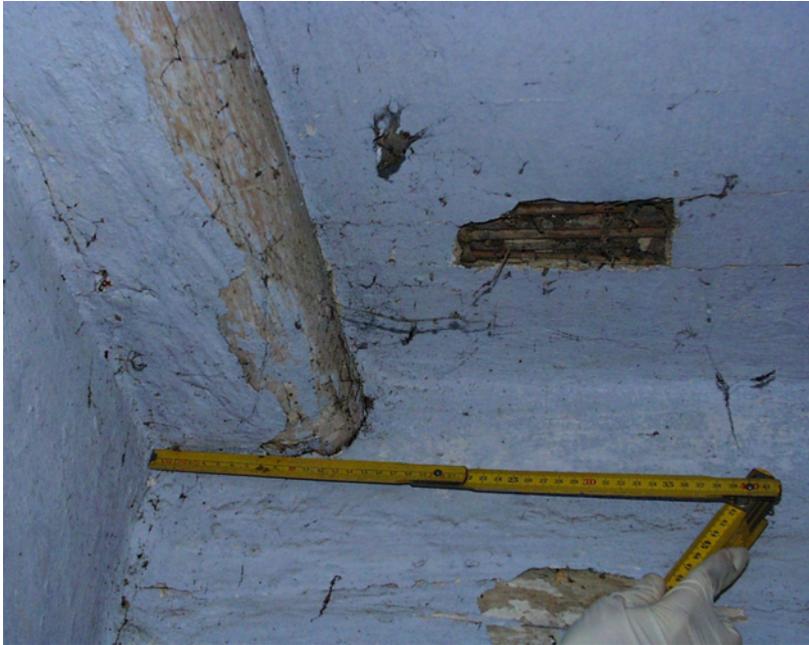
particolare soffitto

La fotografia riportata a fianco mostra il particolare dell'aggancio tra le pareti nord ed ovest; alla trave che vediamo sulla sinistra dell'immagine si appoggiano i travetti dell'orditura secondaria che sostengono il controsoffitto in arella. La trave è a sua volta parzialmente sostenuta dai travetti posti in verticale che fanno parte della parete di cui si è detto nella precedente scheda.

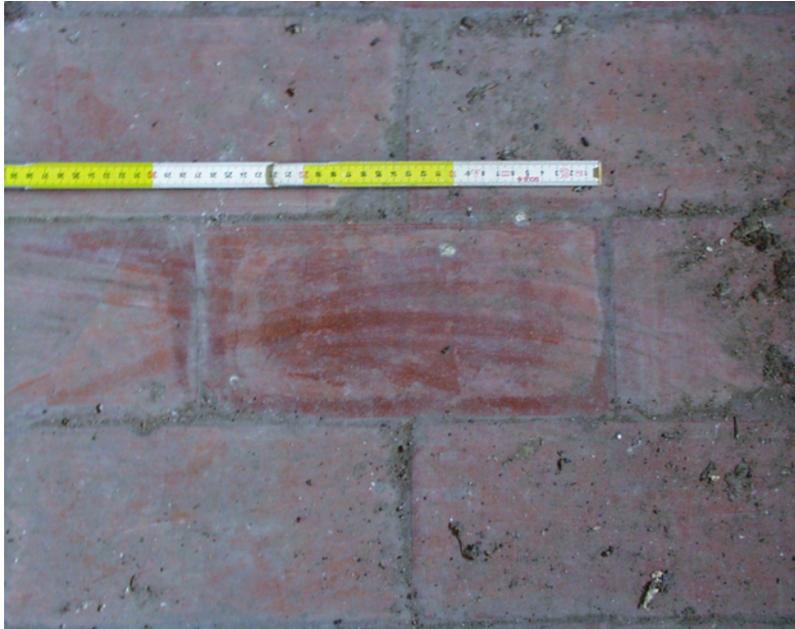
particolare pavimentazione

La pavimentazione è realizzata in piastrelle in cotto levigato posate di piatto.

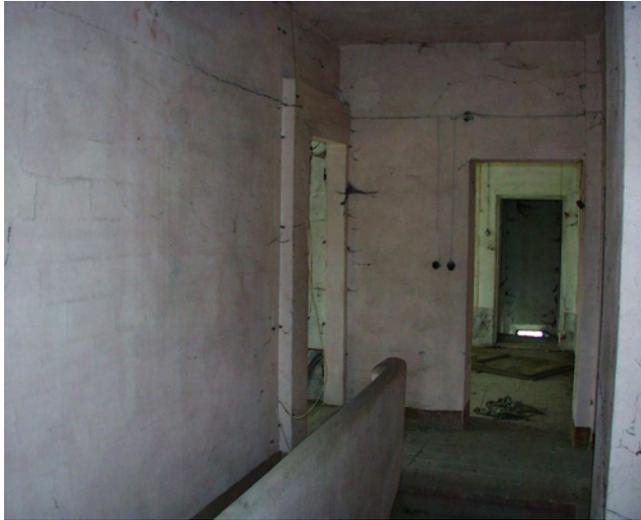
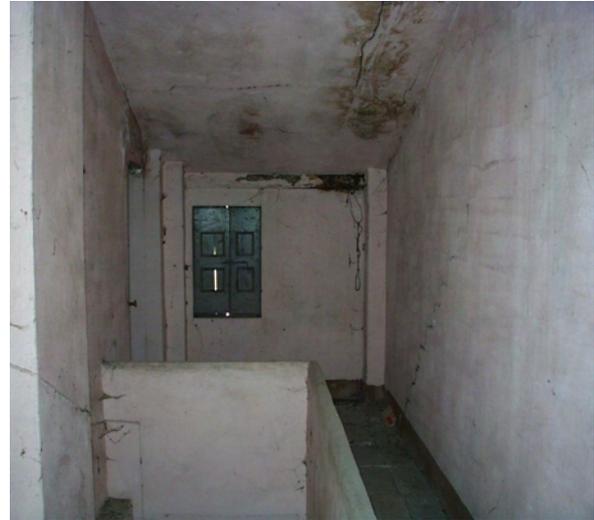
L'ambiente costituisce la zona d'arrivo della scala e il corridoio di servizio che serve le diverse stanze. Anche in questo spazio, in particolare nelle pareti nord ed est, la struttura è costituita da pilastri e tamponamenti in muratura. Osservando il soffitto si nota una sola trave primaria intonacata e il resto della struttura è coperta dal soffitto realizzato con la tecnica dell'incannucciato che degrada verso la parete est, seguendo la pendenza della falda di copertura, mentre dalla trave verso il centro dell'edificio il soffitto è piano, per ottenere una controsoffittatura che consentisse di avere stanze più basse ed un'intercapedine utile per isolare gli spazi abitati.

Il degrado riscontrato in questo spazio è causato dall'umidità che compare sottoforma di macchie su buona parte del soffitto a causa da infiltrazioni d'acqua provenienti dal tetto. Il manto di copertura di tutta questa falda è stato rimosso e sostituito da lastre di eternit.

Uno dei tanti effetti dell'umidità, dovuta ad infiltrazioni dal tetto, è testimoniata dal particolare della trave marcescente posta in sommità alla parete est.

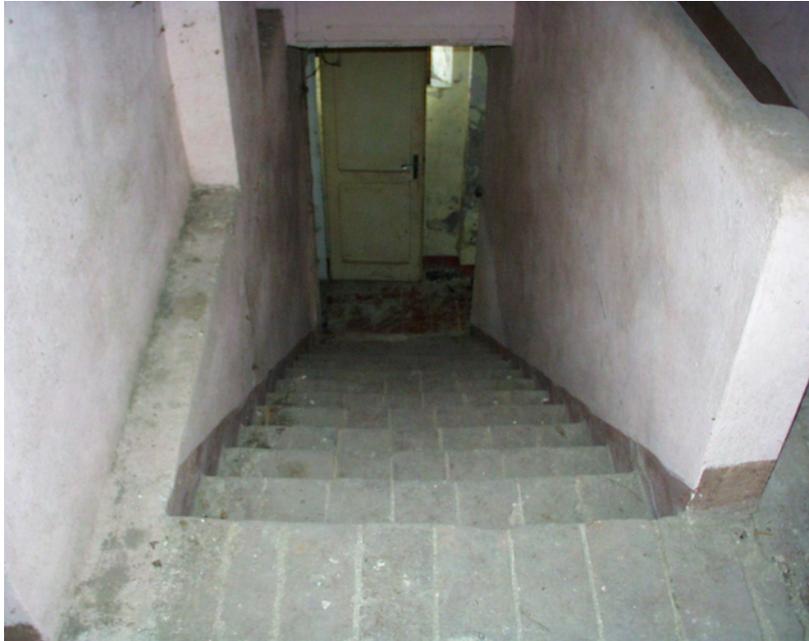
scala A.2.7 dall'alto al basso

All'interno dello spazio A.2.7 è posizionato l'arrivo di una delle due scale del fabbricato. Ad un esame superficiale essa si presenta come una struttura completamente in muratura, ma dato che non vi sono crolli o rotture non è stato possibile indagarne la struttura portante. Non è inusuale infatti trovare scale di questo tipo costruite con struttura portante lignea e finitura in elementi in laterizio.

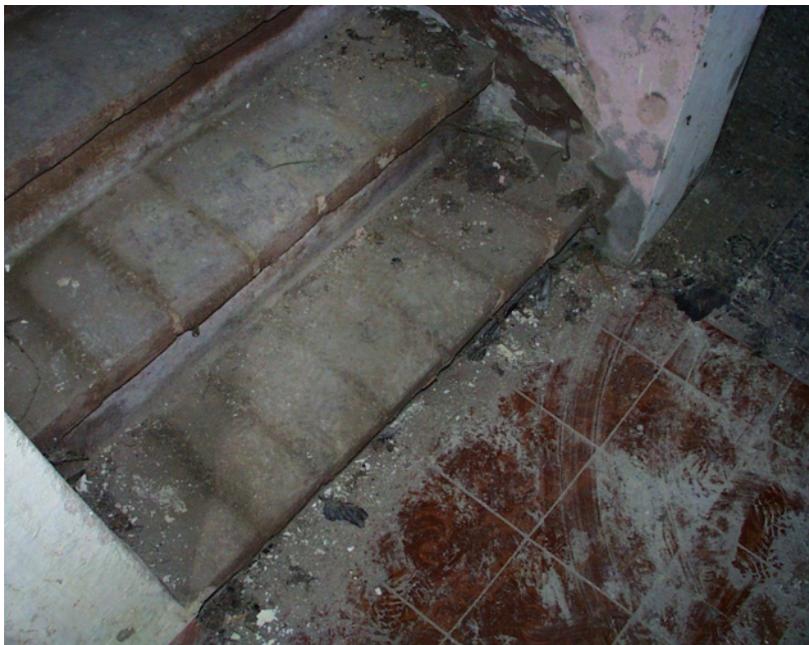
particolare gradini

La finitura delle pedate è realizzata in mattonato posato in piano e accostato, mentre l'alzata si presenta intonacata e leggermente sottosquadro rispetto alla pedata.

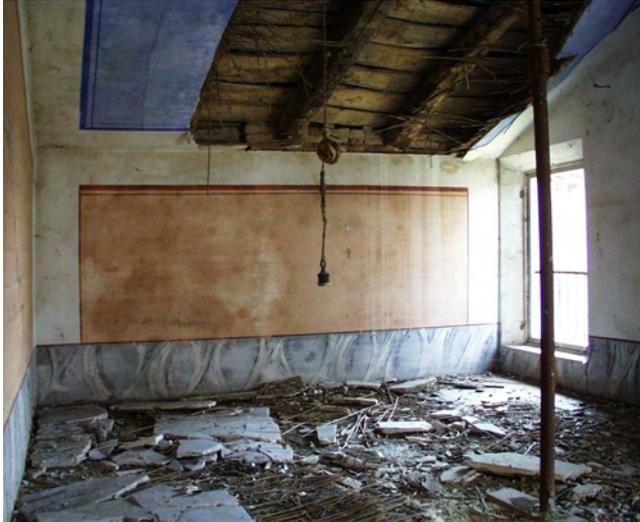
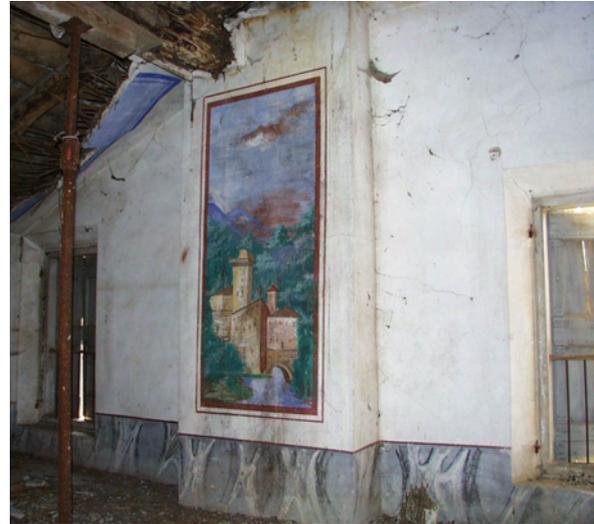
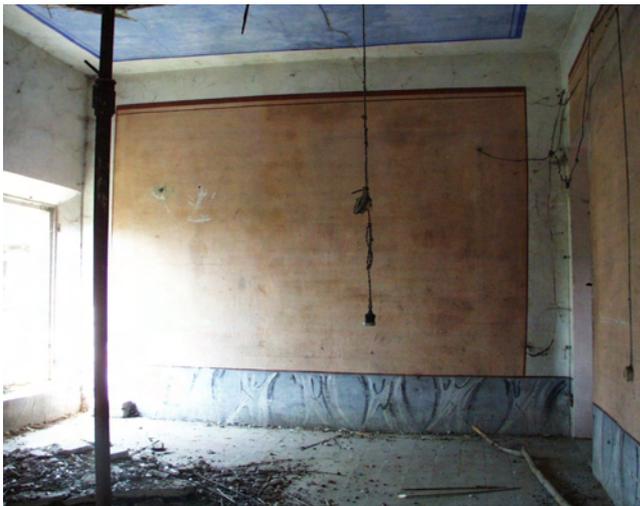
Il vano A.2.9 è, a livello di gravità di patologie di degrado riscontrate, quello che presenta maggiori problemi. La gravità della situazione è dettata dal cedimento del solaio a causa delle gravi condizioni della struttura lignea portante, dalla fessurazione diagonale riscontrata sulla parete nord, dal distacco parziale del piano di calpestio e dal crollo del controsoffitto in arella.

La parete sud, che al piano terra presenta un notevole spanciamento, a questo livello ha una leggera deformazione; essa ha due finestre alle sue estremità, mentre al centro trova spazio la canna fumaria del camino sottostante che presenta una decorazione a tempera.

Le pareti si presentano decorate nel medesimo modo: basamento grigio, parete sui toni del rosa con cornici bianche.

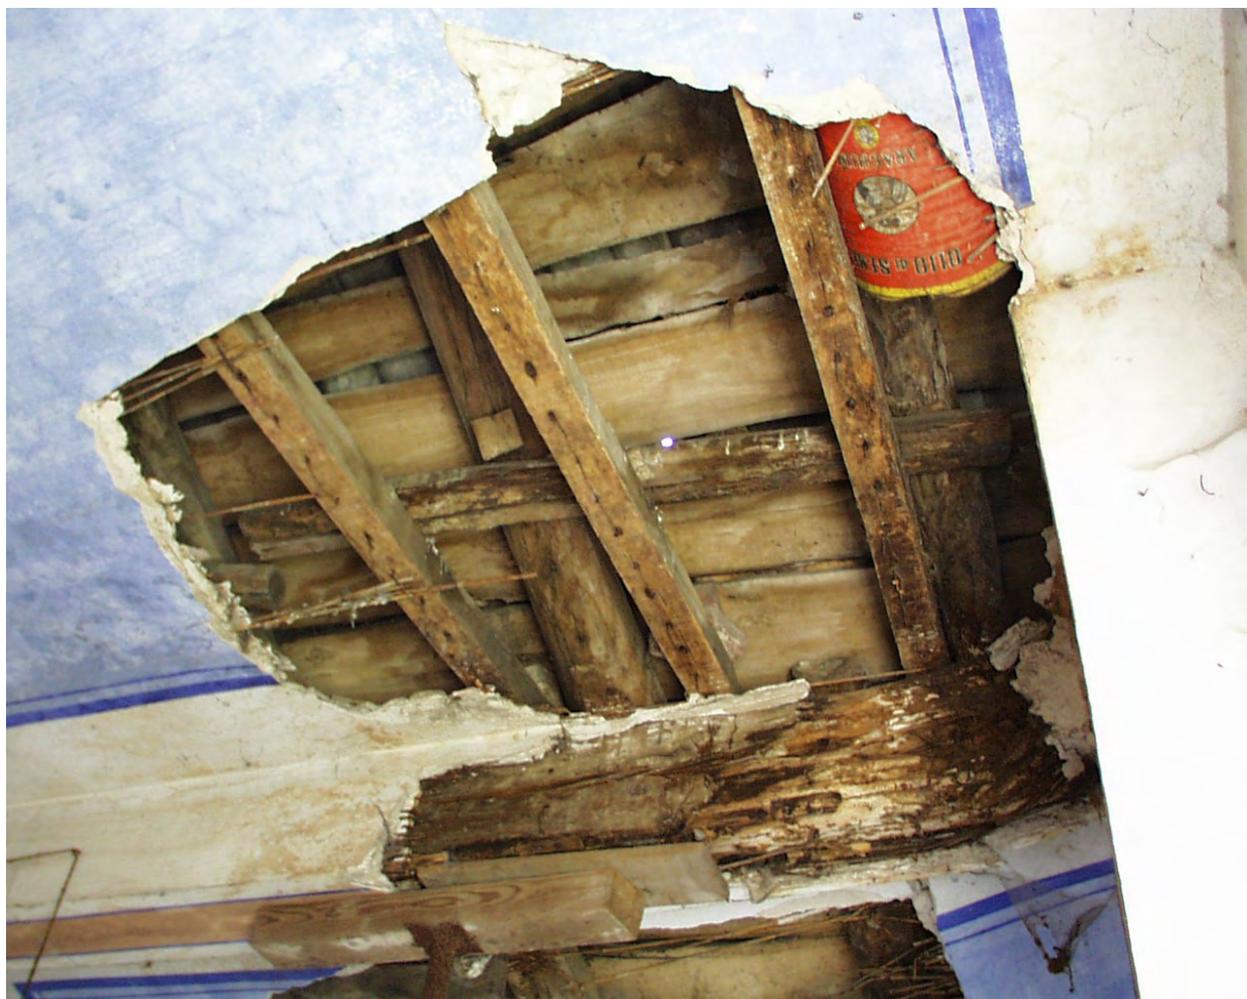
particolare copertura

La fotografia riportata sopra mostra il crollo di parte dell'intonaco che costituiva il controsoffitto in arella e lascia a vista la doppia orditura che sostiene il manto di copertura inclinato dell'edificio rurale.

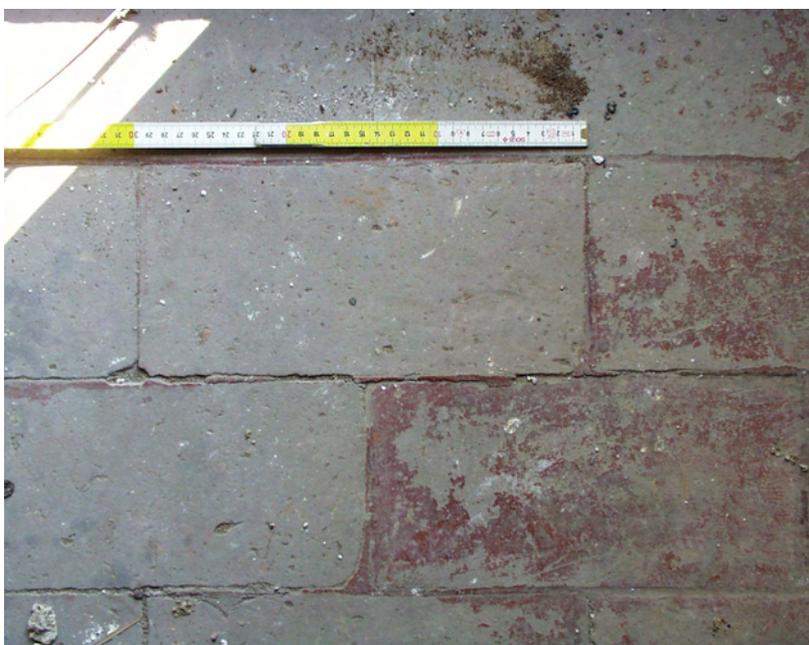
particolare pavimentazione

La pavimentazione dell'ambiente è in mattonato posato in piano ed è ben conservata.

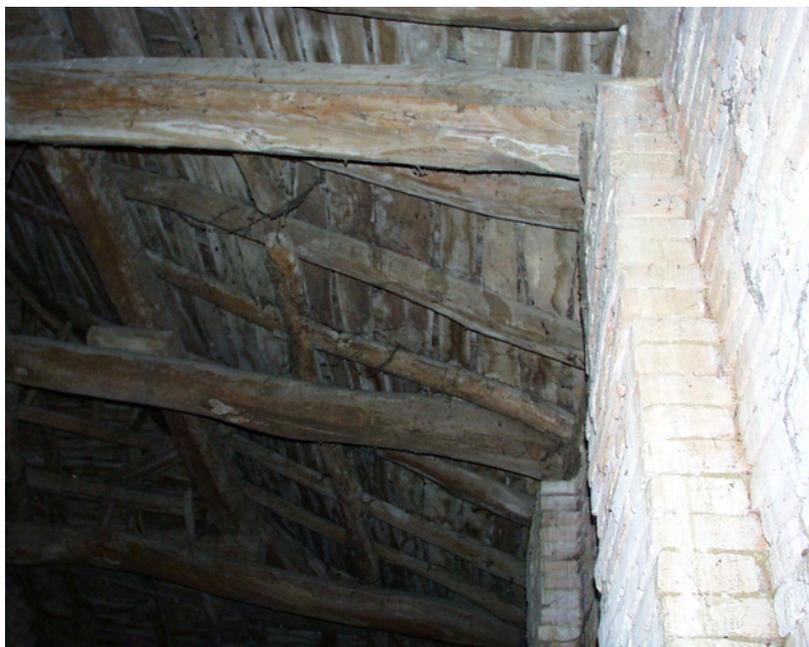
L'ambiente, utilizzato come fienile, presenta le pareti perimetrali realizzate in mattone cotto e quelle interne in mattone crudo.

Lo spazio è ampio e presenta sulla parete nord tre lesene con tamponamenti ad una testa tra l'una e l'altra. I problemi principali di questa struttura sono dettati dalla pavimentazione che presenta numerosi dissesti dovuti a cedimenti dell'orditura lignea sottostante che la rendono impraticabile. La parete ovest, inoltre, al piano terra presenta una grave fratturazione verticale conseguente alla rotazione di due differenti porzioni di muro. Se si osserva dall'esterno il prospetto nord, si nota che nell'angolo a destra la muratura si è fessurata verticalmente a causa della scucitura dei due apparecchi murari (cfr. tav. 6 e 7). La parete ovest, essendo spinta verso l'esterno, determina il distacco della pavimentazione nella zona di contatto tra solaio e muratura verticale.

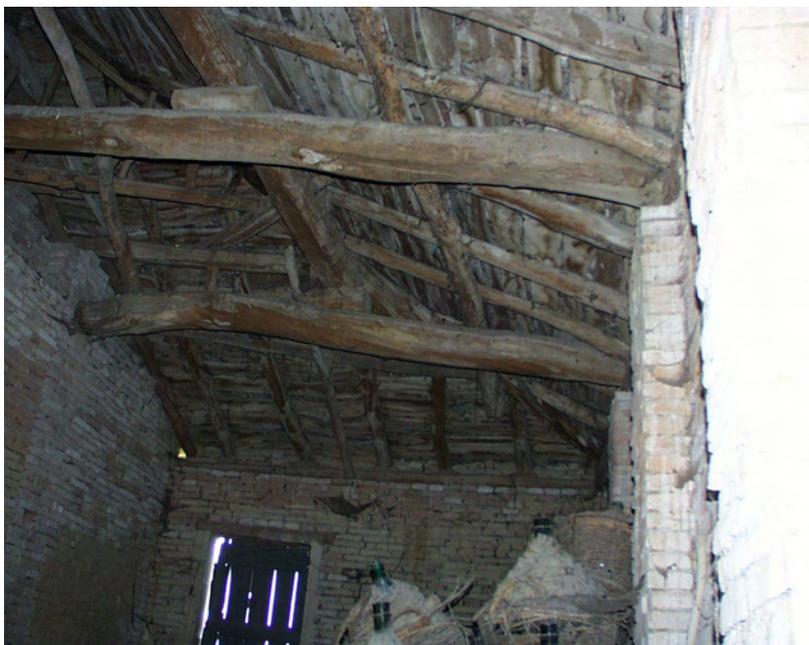
parete ovest

La copertura presente in questo spazio è costituita, come del resto in tutta l'abitazione rurale, in legno di pioppo. Si noti come le travi utilizzate consistano in veri e propri tronchi di pioppo non lavorati e di conseguenza con sezione variabile.
