**ANALISI DELLA CONSISTENZA DEI MATERIALI**

PARTECIPANZA AGRARIA DI CENTO  
RILIEVO CRITICO DI CORTE AGRICOLA  
Renazzo – via Larga 43

arch. STEFANIA GALLINI  
coll. arch. PAOLA ROSSI

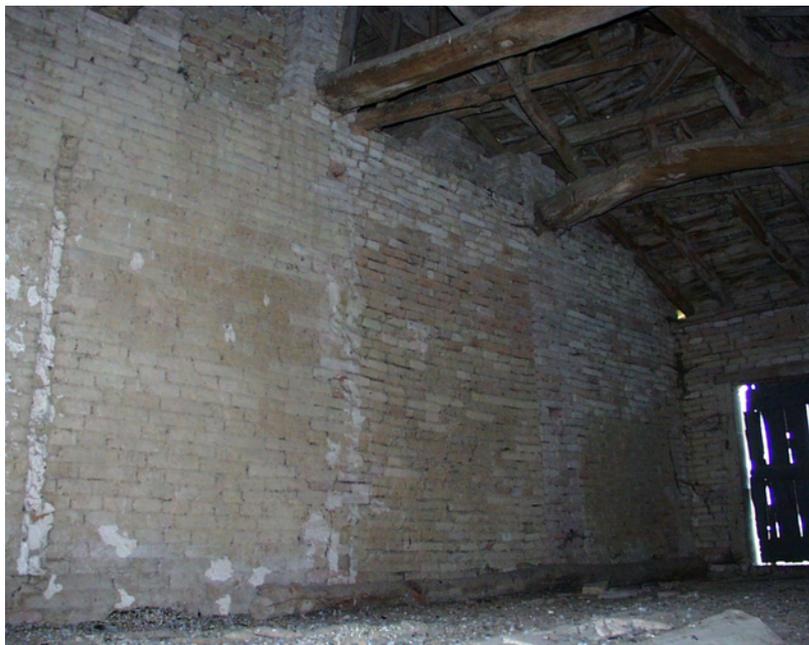
Si noti come nella parete sud, costruita interamente in mattoni crudi (essa è infatti la prosecuzione della parete sud della stalla, vano A.1.4) sia presente un'apertura tamponata che consentiva il collegamento tra questo vano ed il A.2.1

Le pessime condizioni del manto di copertura hanno permesso all'acqua piovana di infiltrarsi causando la disgregazione ed il successivo dilavamento di parti di muratura in terra cruda.

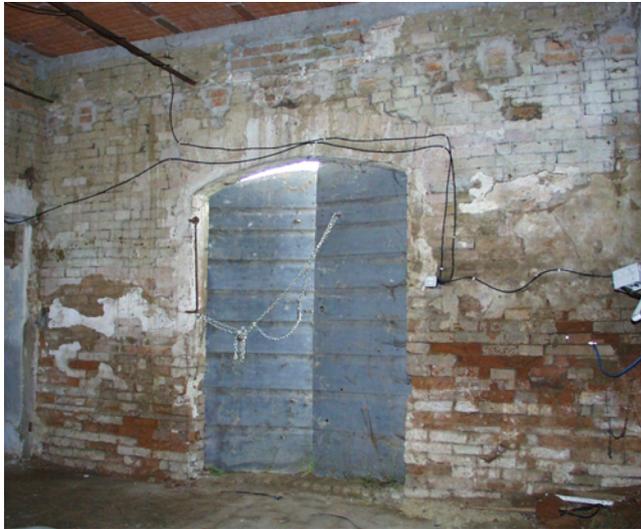
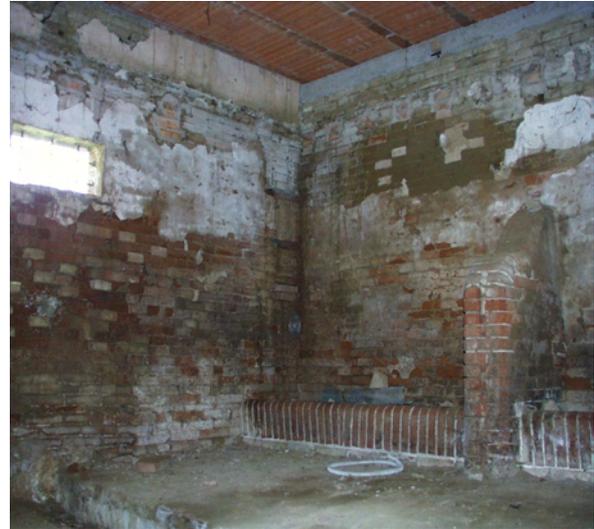
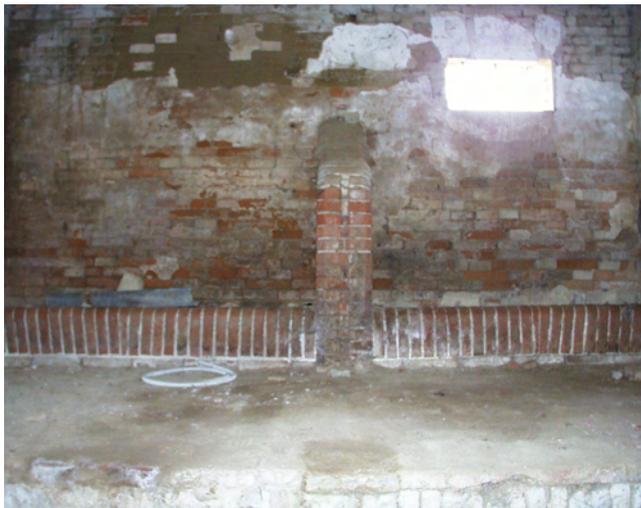
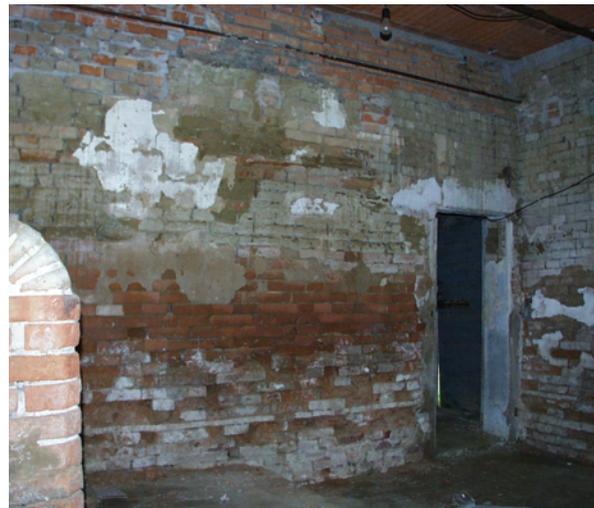
Utilizzato come stalla, l'ambiente presenta le mangiatoie in mattone cotto e due diversi livelli della pavimentazione con scolo per i liquami.

Mentre il paramento esterno si presenta uniforme, poco degradato e costituito di mattoni cotti, lo strato interno vede sopravvivere larghe porzioni di muratura in mattone crudo e di intonaco di argilla. L'umidità presente ha gravemente degradato entrambi i materiali, causandone la disgregazione ed in alcuni punti si è verificata la caduta dello strato più interno di muratura, lasciando solo la testa esterna. Su tutte le pareti e sulla pavimentazioni si leggono infatti le tracce scure di umidità.

L'ambiente, oltre a presentare diverse forme di degrado legate all'umidità di risalita capillare, è caratterizzato da una notevole stratificazione di materiali non sempre compatibili tra loro.

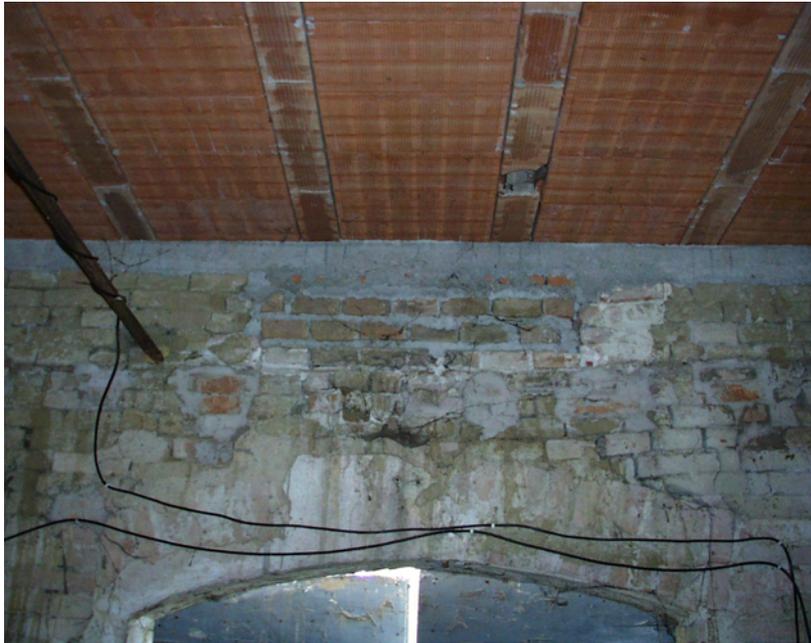
particolare soffitto

Il soffitto in latero-cemento presente all'interno della stanza è stato realizzato durante gli ultimi interventi che hanno fortemente modificato l'assetto statico ed estetico del fabbricato per l'utilizzo di materiali senza alcun riferimento con l'aspetto rurale fortemente caratterizzato. Il nuovo solaio non si appoggia sulle murature costituite da elementi in laterizio cotto fatto a mano, ma su una fascia di mattoni industriali intonacati con malta cementizia appositamente creata per l'appoggio dei travetti prefabbricati e visibile solo dall'interno della stanza.

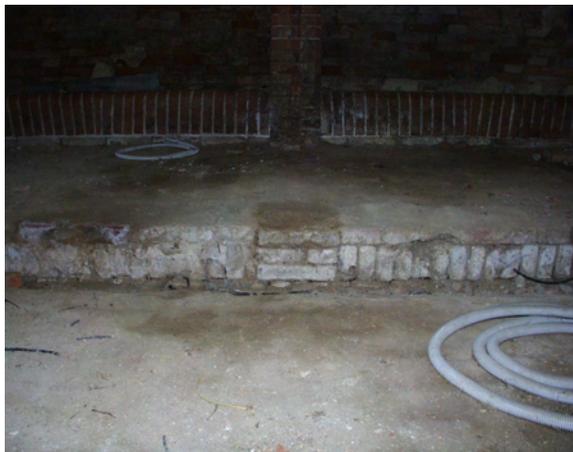
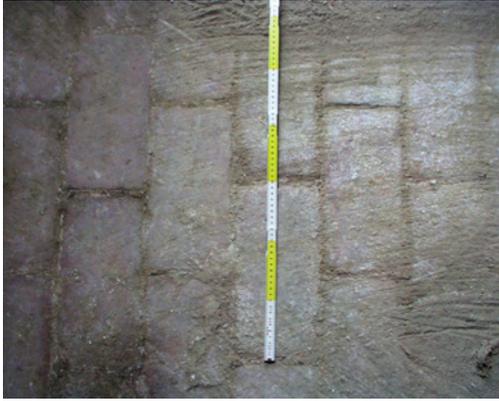
particolari pavimentazione

La pavimentazione segna con un salto di quota le due differenti zone della stalla, creando il canale di scolo dei liquami.

Il mattonato di pavimentazione è ricoperto da uno strato uniforme di terriccio misto a polvere, che a causa dell'umidità aderisce al materiale sottostante.

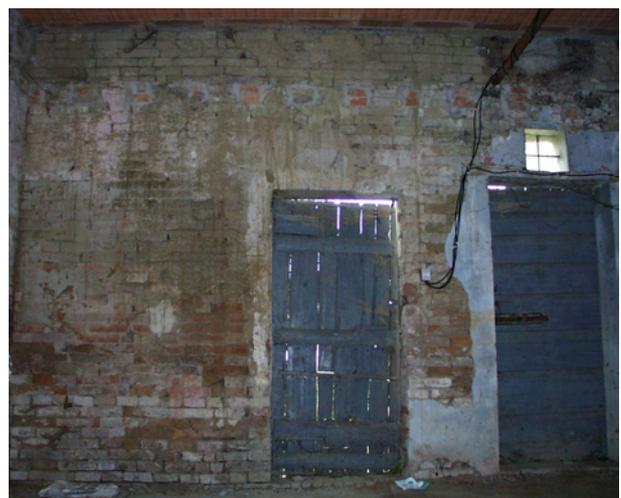
parete ovest

Lo spazio B.1.2 si presenta fortemente stratificato: materiali, strutture, interventi sono stati accostati senza alcuna attenzione al valore storico-artistico del fabbricato e le pareti si presentano come collage di intenzioni costruttive mal riuscite.

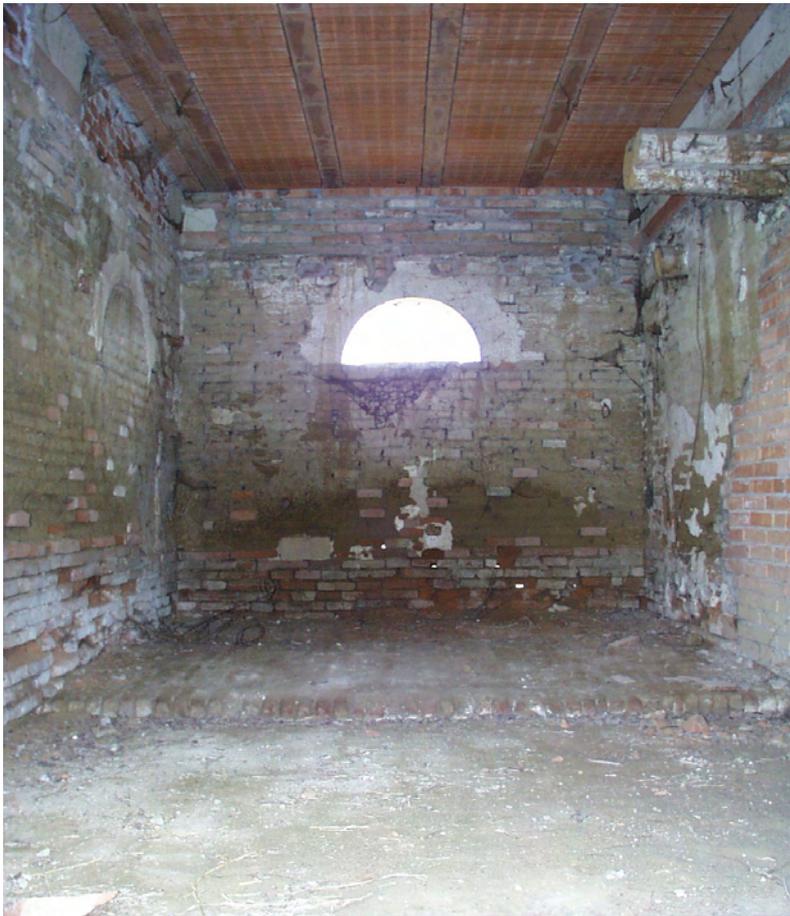
parete est

L'ambiente presenta le stesse caratteristiche degli spazi analizzati nelle schede precedenti.

Come in altri punti, anche in questo caso, il basamento è realizzato in mattone cotto mentre il resto delle pareti è costituito da mattone crudo che per la presenza di umidità rappresenta la fascia più degradata, soggetta a gravi fenomeni di disgregazione.

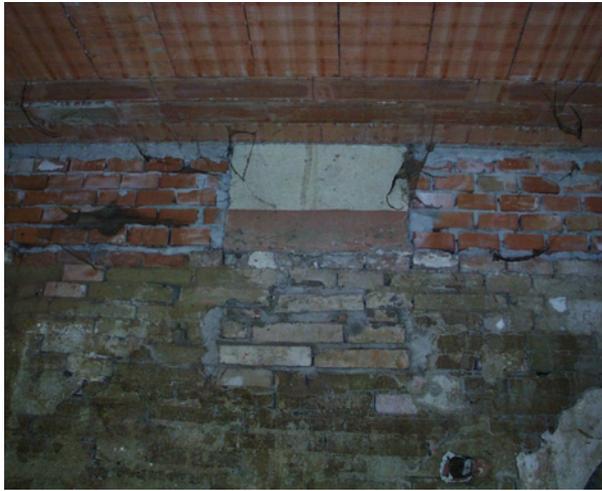
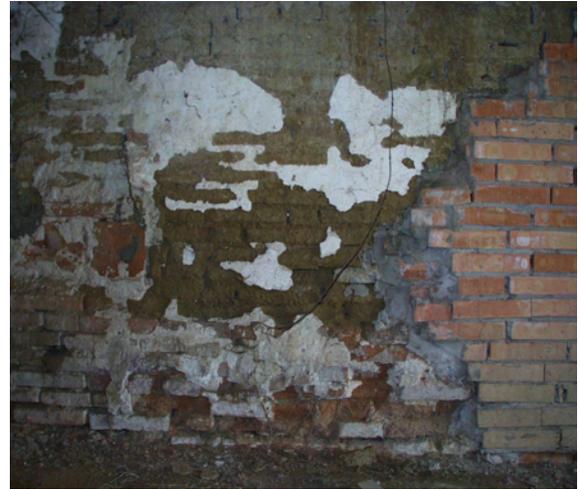
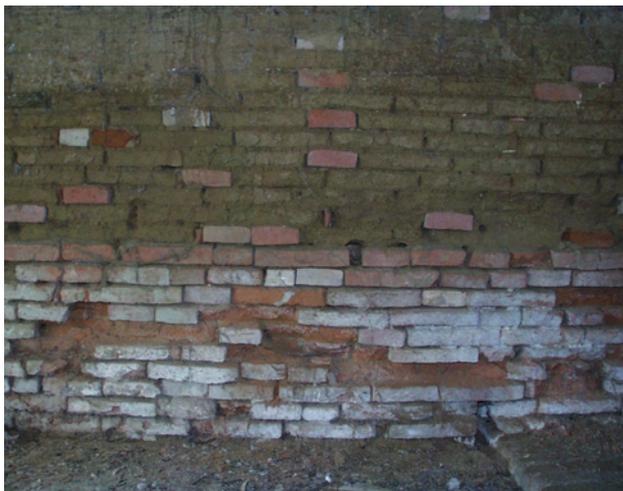
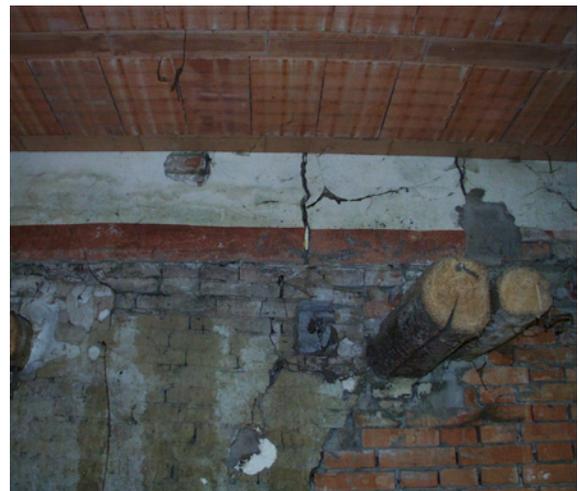
I particolari riportati sopra si riferiscono (in senso orario) alla parete nord, alla parte bassa della parete sud, all'attacco tra parete sud e soffitto, al basamento della parete nord.

Il particolare dell'estremità alta della parete sud mostra la traccia antica del primo solaio e la nuova imposta del soffitto. L'ultimo dettaglio è molto ravvicinato per consentire una lettura immediata e reale delle forme di degrado che aggrediscono la materia, soprattutto il mattone crudo che in presenza di acqua perde compattezza disgregandosi, ma anche i mattoni cotti presentano polverizzazioni e disgregazioni, oltre alla mancanza dei giunti di malta d'argilla.

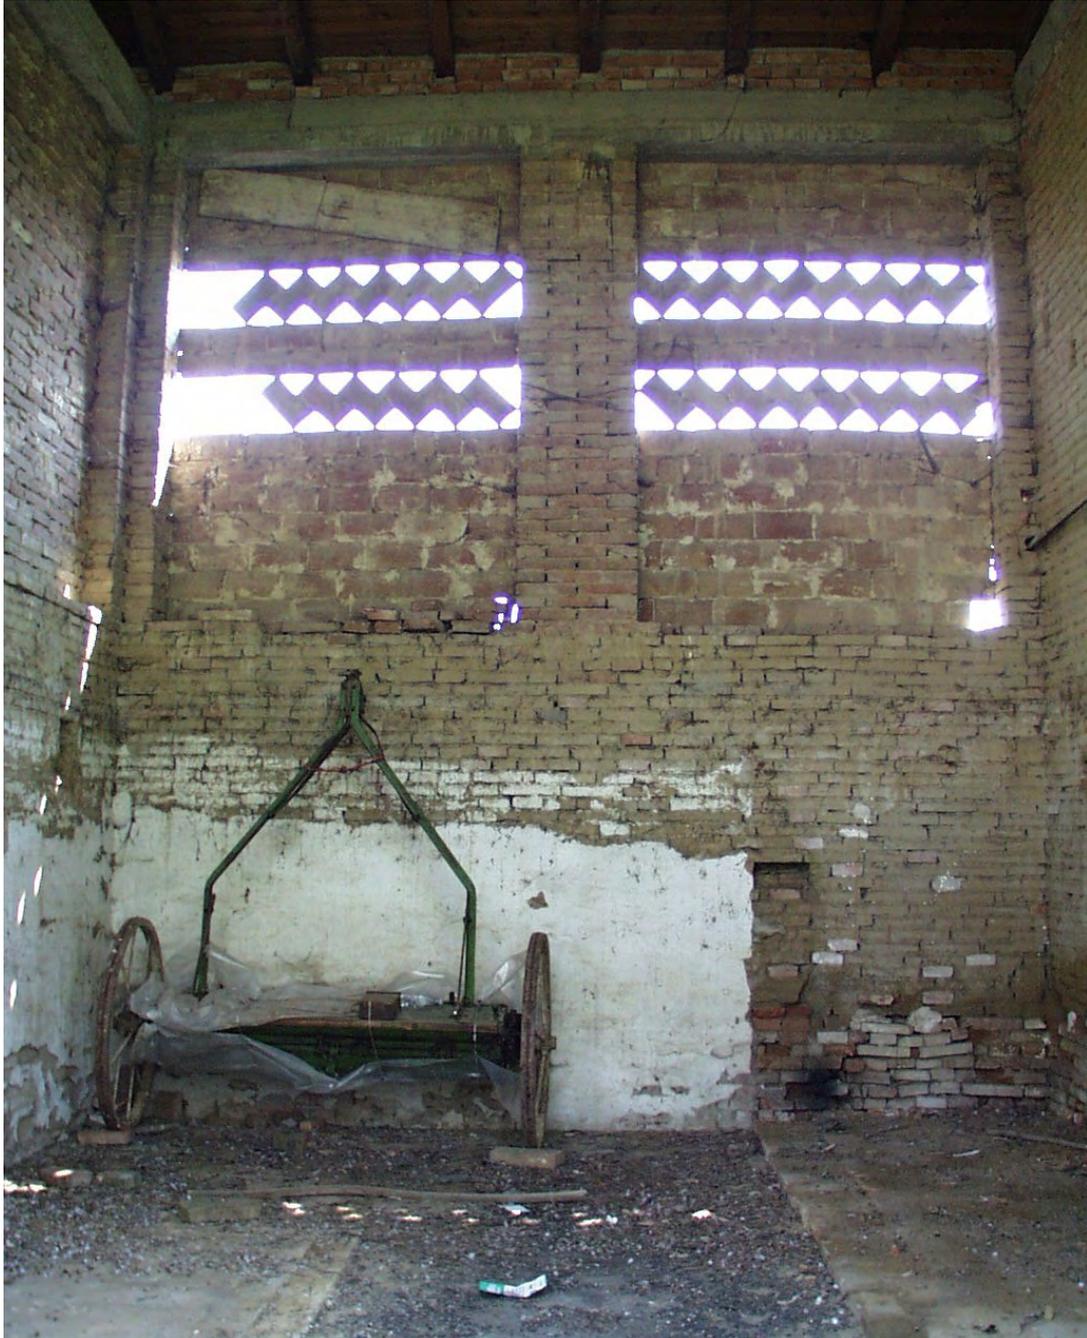
parete est

La fotografia riportata sopra illustra in modo chiaro le differenti tipologie costruttive utilizzate per la realizzazione dell'edificio. Nella parte di muratura che va da terra all'imposta dei pilastri il materiale utilizzato è il mattone crudo, la struttura prosegue mediante pilastri costituiti da laterizi cotti. Lo spazio tra un pilastro e l'altro è tamponato da gelosie in mattoni posati in piano che consentono di aerare con continuità il locale interno mantenendo costante la funzione di sicurezza della muratura perimetrale. Si noti come i mattoni della fascia basamentale, a destra nella foto, siano disgregati e, in alcuni punti, la muratura abbia perso la coesione data dalla malta di allettamento.

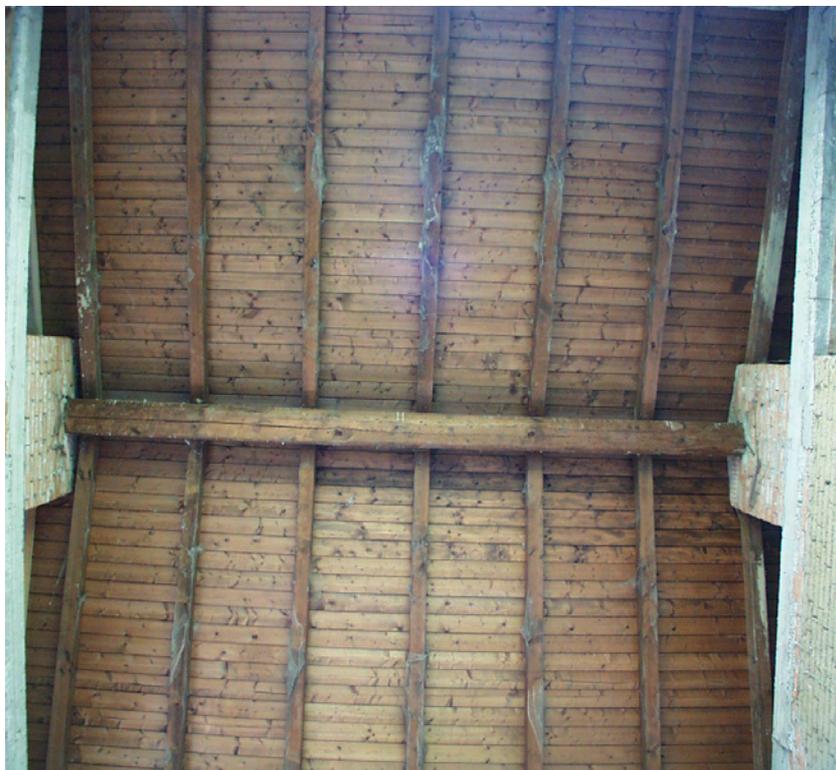
particolare copertura

L'attuale copertura non è quella storica, recentemente sostituita dalla struttura lignea costituita da una trave di colmo continua che appoggia su pilastri in laterizi industriali realizzati per ottenere un innalzamento del tetto.

La trave a sua volta regge l'orditura secondaria costituita da travetti di dimensioni, sezione e passo regolari. Il piano d'appoggio dei coppi è realizzato da un tavolato posato ortogonalmente ai travetti.

L'opera di ricostruzione del tetto ha coinvolto anche la sommità di tutte le strutture murarie che sono state dotate di una fascia di mattoni industriali sulla quale trova spazio una trave perimetrale in cemento armato che funge da irrigidimento nelle due diverse direzioni.

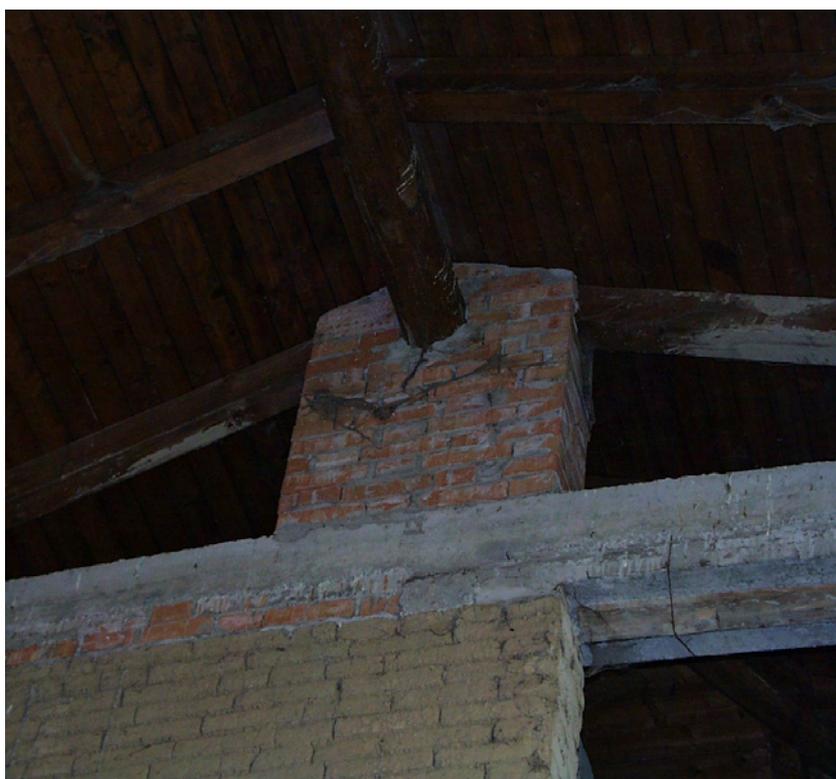
particolare copertura

Il particolare a fianco mostra il punto in cui la trave di colmo della nuova copertura si inserisce all'interno del pilastro di nuova edificazione il quale, a sua volta, viene sorretto dalla trave continua in cemento armato realizzata in sommità ad ogni muratura in mattone crudo.

Le tecniche costruttive impiegate per la realizzazione di questa struttura di copertura non rispettano le caratteristiche e la tipologia del fabbricato. Un'altra problematica innestata dall'utilizzo di materiali non compatibili con quelli già presenti è la loro differente durata. Le murature sono costituite da materiale crudo mentre la copertura è realizzata in cemento e mattoni industriali, ciò significa che durabilità e resistenza della struttura non sono costanti. E' deleterio predisporre cordolature in cemento appoggiate su murature che presentano problemi di cedimenti e di degrado dei materiali che le costituiscono.

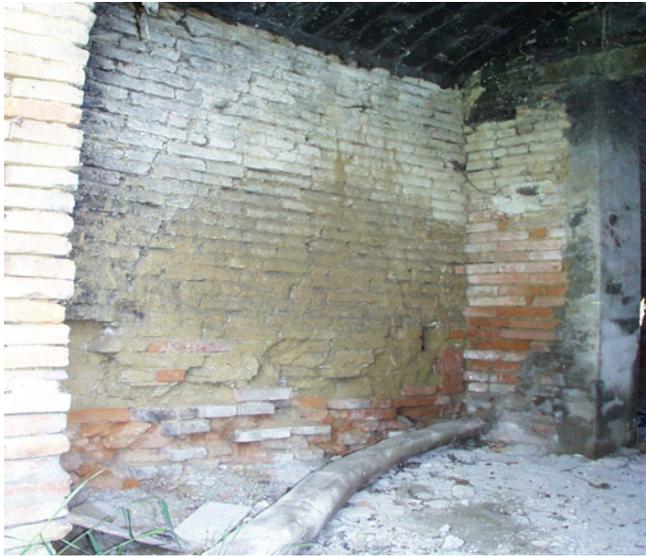
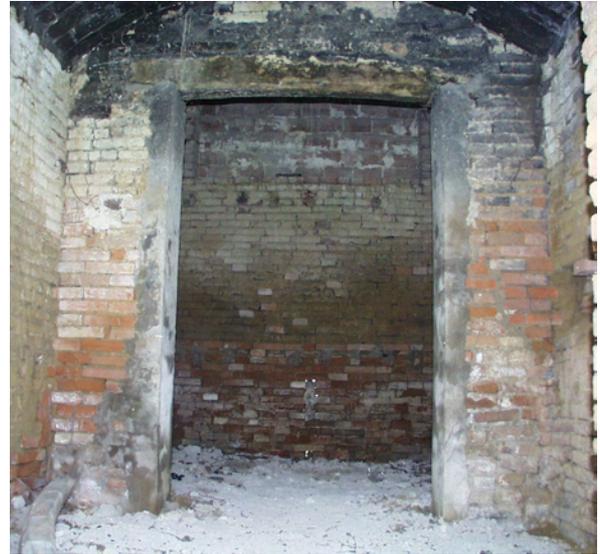
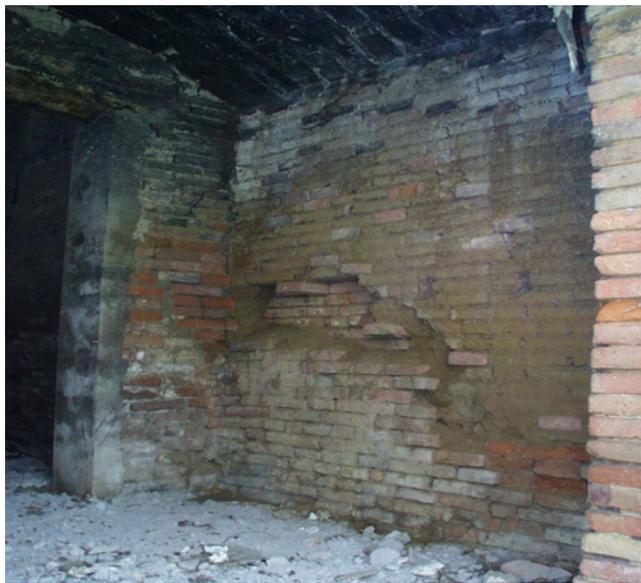
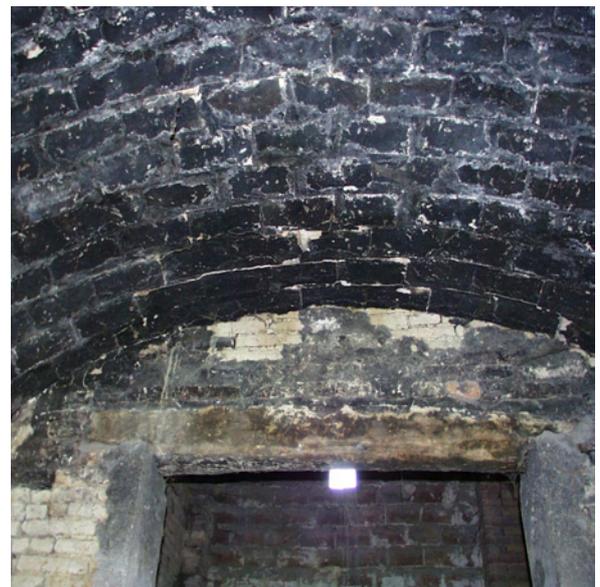
Lo spazio in oggetto costituiva la zona antistante al forno, con il quale ora è in comunicazione attraverso una porta con architrave ligneo. L'apertura aveva in origine dimensioni inferiori, dovendo consentire solo il passaggio della legna da ardere e degli alimenti destinati alla cottura. Le pareti hanno la parte basamentale in mattoni cotti e proseguono in terra cruda. Ambedue i materiali presentano le patologie causate dall'umidità e diffuse anche nel resto dell'edificio. La copertura a volta, in laterizi in piatto giuntati probabilmente con malta di gesso (a rapida presa ed espansione), è annerita dal fumo che fuoriusciva dall'imboccatura del forno.

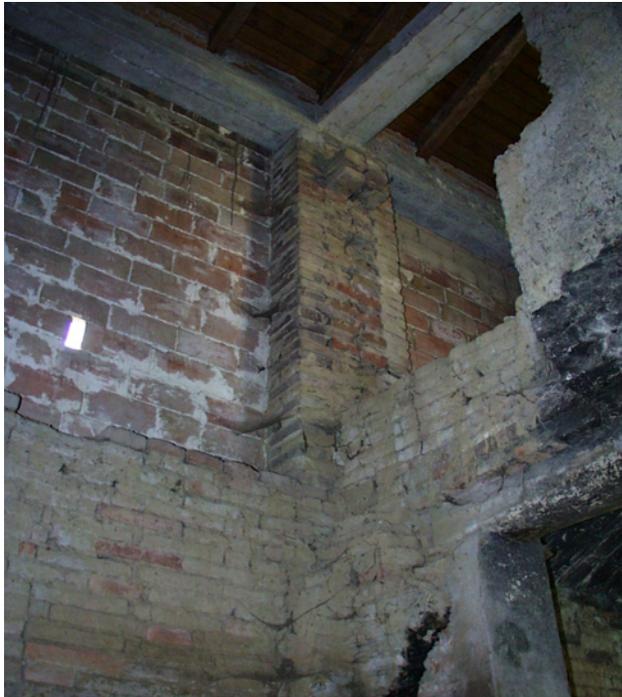
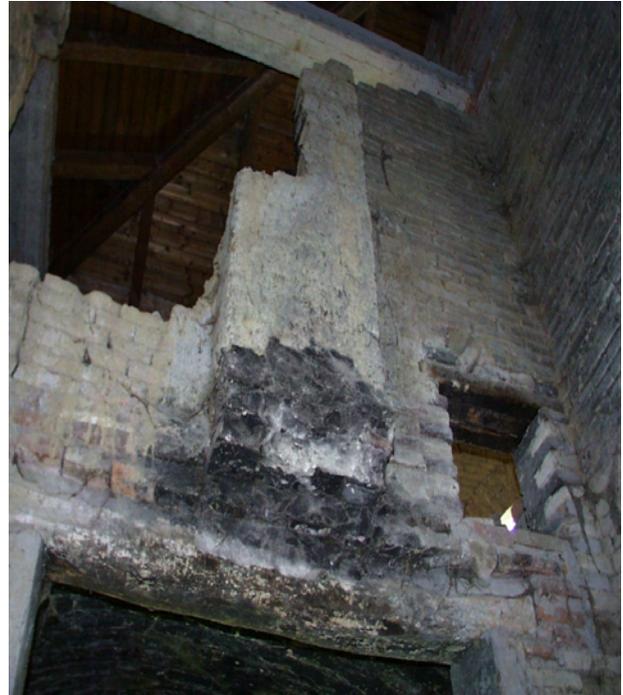
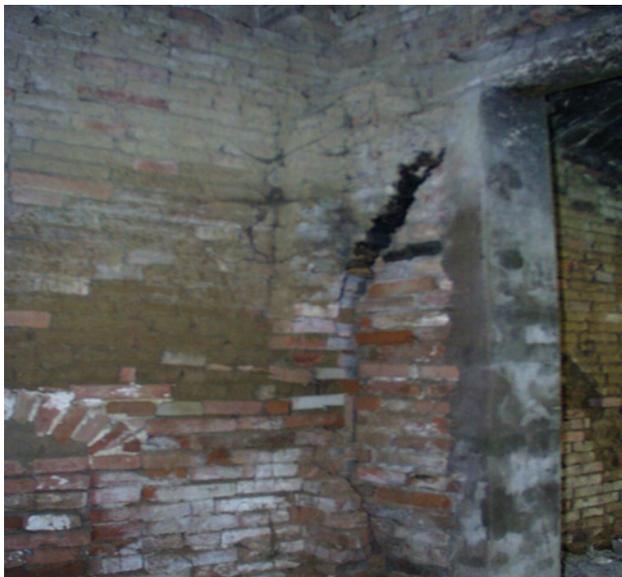
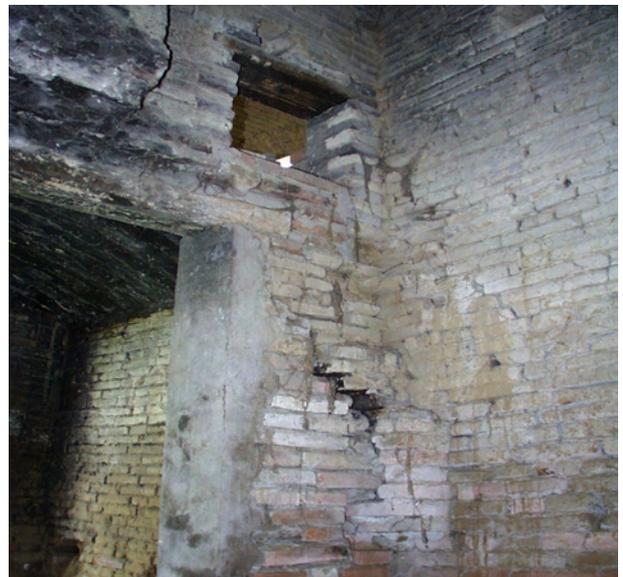
Lo spazio, collegato al vano B.1.6 da una porta, presenta parti originali in mattone crudo con l'utilizzo di porzioni di muratura costituita da elementi cotti. Sulla parete ovest è rimasta la canna fumaria del camino che fungeva da forno, mentre nelle due foto in basso, a destra e a sinistra, si notano le imposte della copertura a volta che delimitava superiormente il forno. Si notino le stucature in malta di cemento sugli stipiti della porta di collegamento. Sulla parete sud si nota la traccia di un'apertura tamponata con mattoni cotti visibile anche dall'esterno. Questo spazio ha perduto la copertura originale ed è attualmente coperto dalla nuova struttura realizzata durante gli ultimi interventi.

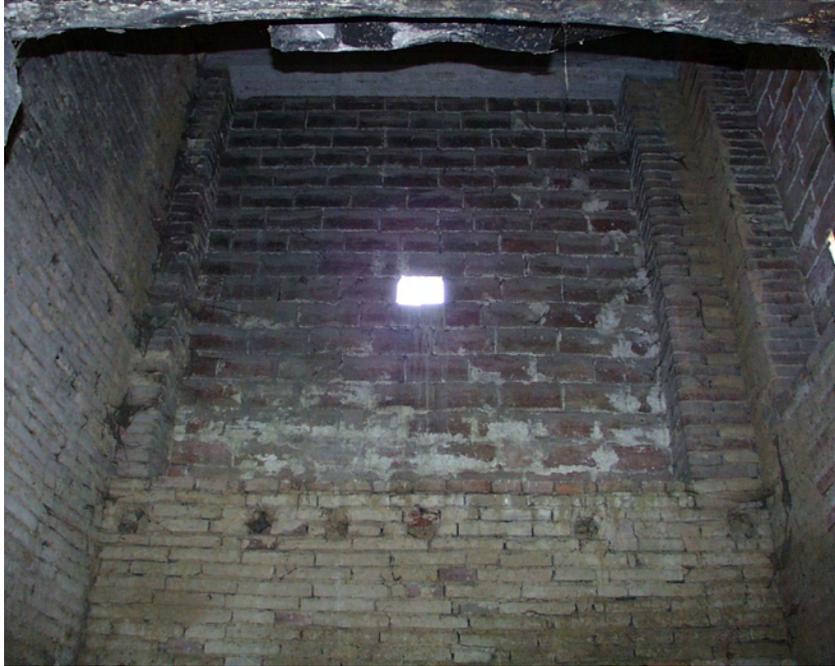
Il vano in oggetto era in origine destinato a forno. La parete est conserva le tracce lasciate dalle teste dell'antico solaio ligneo ormai perduto. Anche in questo caso il nucleo originale è riconoscibile per la presenza di mattoni crudi. Tutto il prospetto est della casella si presenta con una fascia continua e uniforme realizzata in muratura e la parte alta caratterizzata da lesene tamponate da gelosie in laterizio. Il particolare che emerge dall'analisi del prospetto esterno e delle pareti interne rivela che la stessa cortina muraria esternamente si presenta in mattone cotto mentre internamente è realizzata in mattone crudo. Ciò significa che le murature, realizzate a due teste, presentano l'accostamento all'interno dello stesso pacchetto murario due diversi materiali.

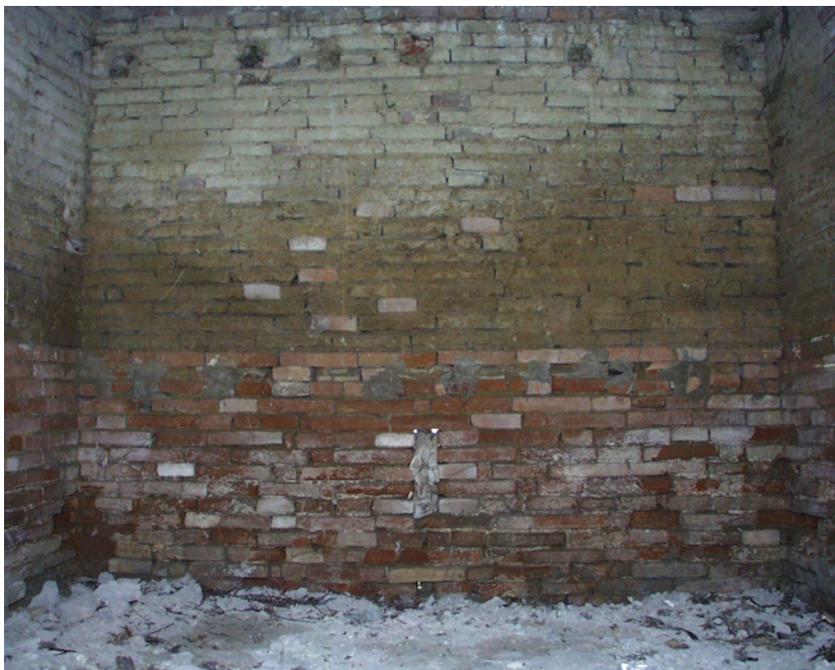
parete est

In questa immagine si nota in modo molto chiaro la traccia di un altro solaio posto poco sotto il giunto tra mattone cotto e mattone crudo. Esso costituiva il piano su cui veniva acceso il fuoco e lo spazio sottostante era utilizzato per il ricovero di un maiale, che poteva così beneficiare del calore del forno sovrastante nei mesi invernali. Sulla parete sud si può ancora notare la piccola porta tamponata che gli consentiva di uscire. Le forme di degrado maggiormente riscontrate sono causate dalla presenza di umidità di risalita. Se si guarda attentamente la foto si possono notare tre fasce orizzontali di degrado. Partendo dal basso, dal basamento in mattoni cotti, si nota l'erosione e la disgregazione degli elementi in laterizio, si passa poi alla fascia successiva in mattone crudo che fortemente inumidito presenta un colore particolarmente scuro e l'assenza di compattezza del materiale che invece si riscontra nella terza ed ultima fascia, abbastanza rialzata rispetto alla quota di terra.

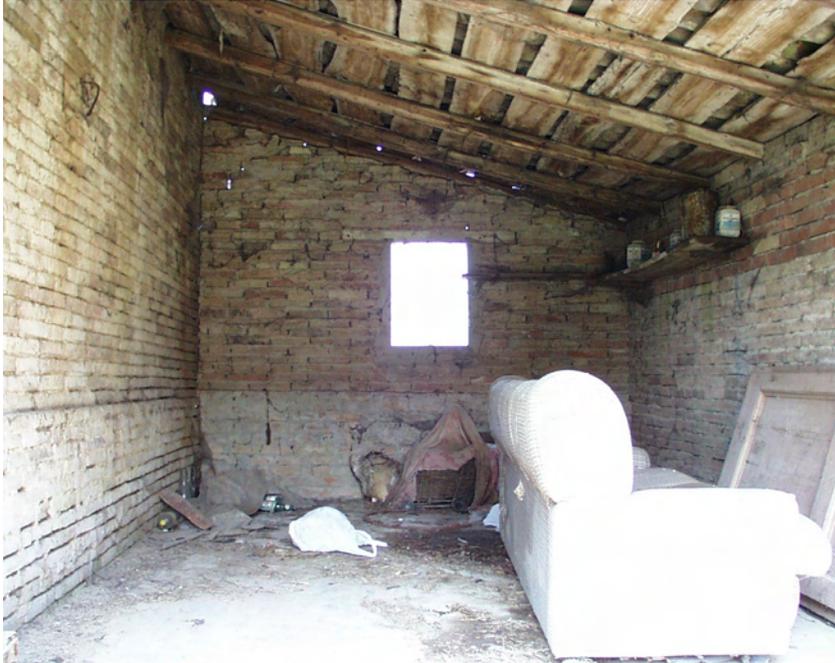
ambiente C.1.2

L'ambiente è stato costruito successivamente al fienile e la conferma è data dall'analisi delle murature, non ammassate al nucleo originale. Un altro punto che conferma la teoria della differente fase costruttiva è rappresentato dallo zoccolo presente sulla parete a sinistra della foto, strana da vedersi all'interno poiché veniva utilizzata come zoccolo esterno. Lo spazio è ridotto, ed è stato realizzato in mattone cotto mentre, sul lato nord la parete presenta una fascia in mattoni industriali.

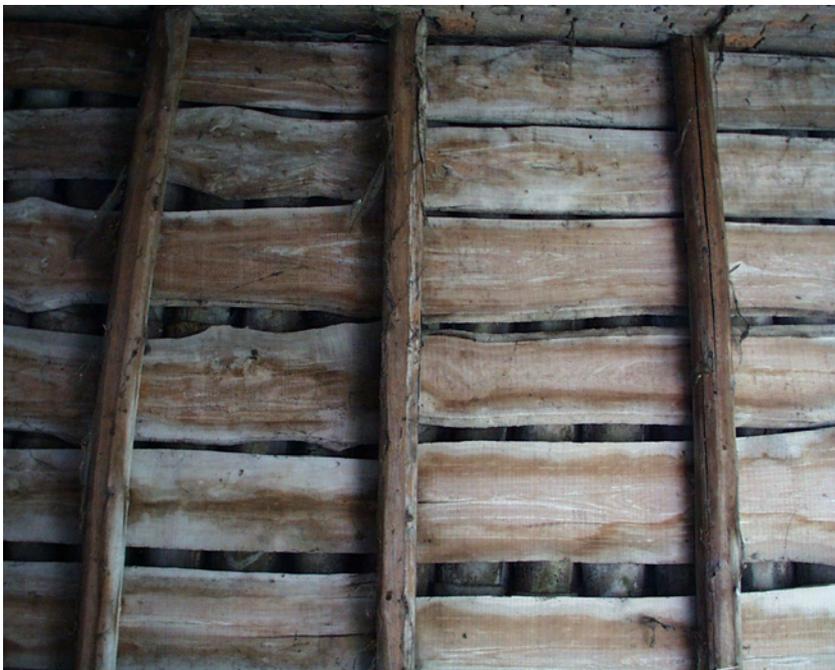
particolare copertura

La copertura lignea, composta da una sola orditura di travetti appoggiati a nord direttamente sulla muratura, e a sud appoggiati all'interno della muratura del fienile (essi sono visibili anche all'interno del fienile). I coppi sono posati sopra un tavolato ligneo irregolare.

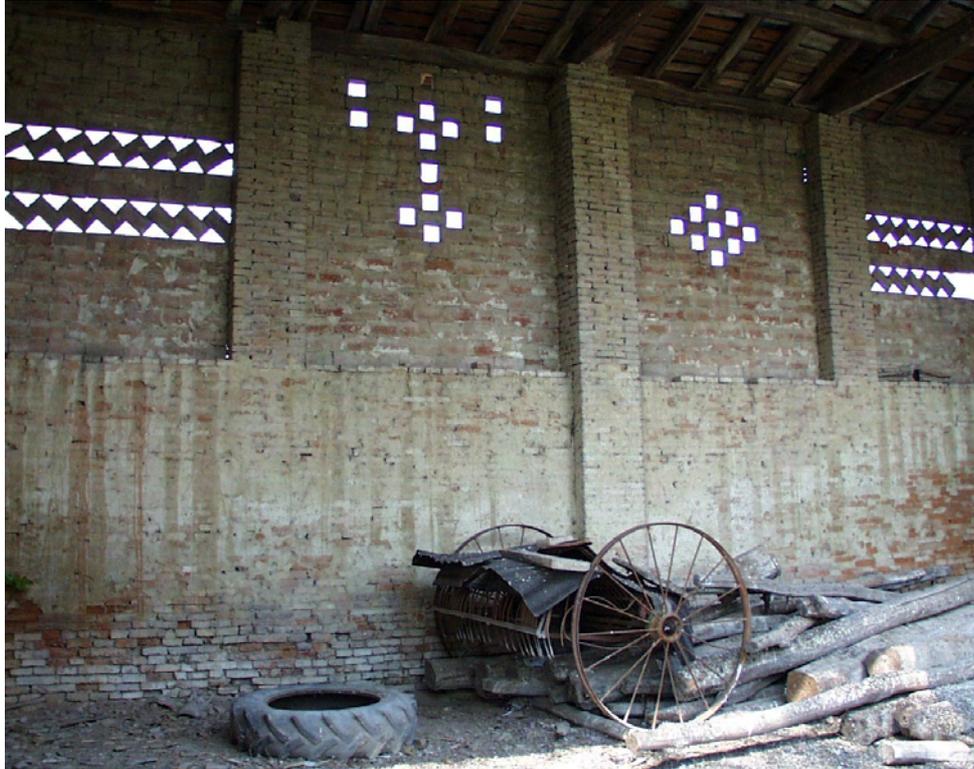
La parete ovest si presenta ripartita, a livello strutturale, in due aree divise, individuate dalla presenza di un pilastro centrale con le stesse caratteristiche di quelli posizionati est. A loro volta i due spazi così ottenuti si suddividono attraverso lesene che dividono la parete in altrettante parti. Gli spazi tra le lesene sono tamponati da gelosie in laterizio che creano differenti disegni a seconda dei riquadri e della posa dei laterizi.

Nella parte bassa delle murature l'intonaco e la malta di allettamento degli elementi in laterizio sono ricavate dallo stesso impasto a base d'argilla o terra. Si possono notare dei dilavamenti sulla fascia di raccordo tra pilastro e muratura, dati dall'acqua che, infiltrandosi all'interno dei fori delle gelosie o nei punti in cui queste non si presentano ammassate ai pilastri, dilava la superficie trascinando il materiale argilloso.

Tutta la parte basamentale dell'apparato murario presenta patologie dovute all'umidità di risalita, problema che degrada fortemente i laterizi.

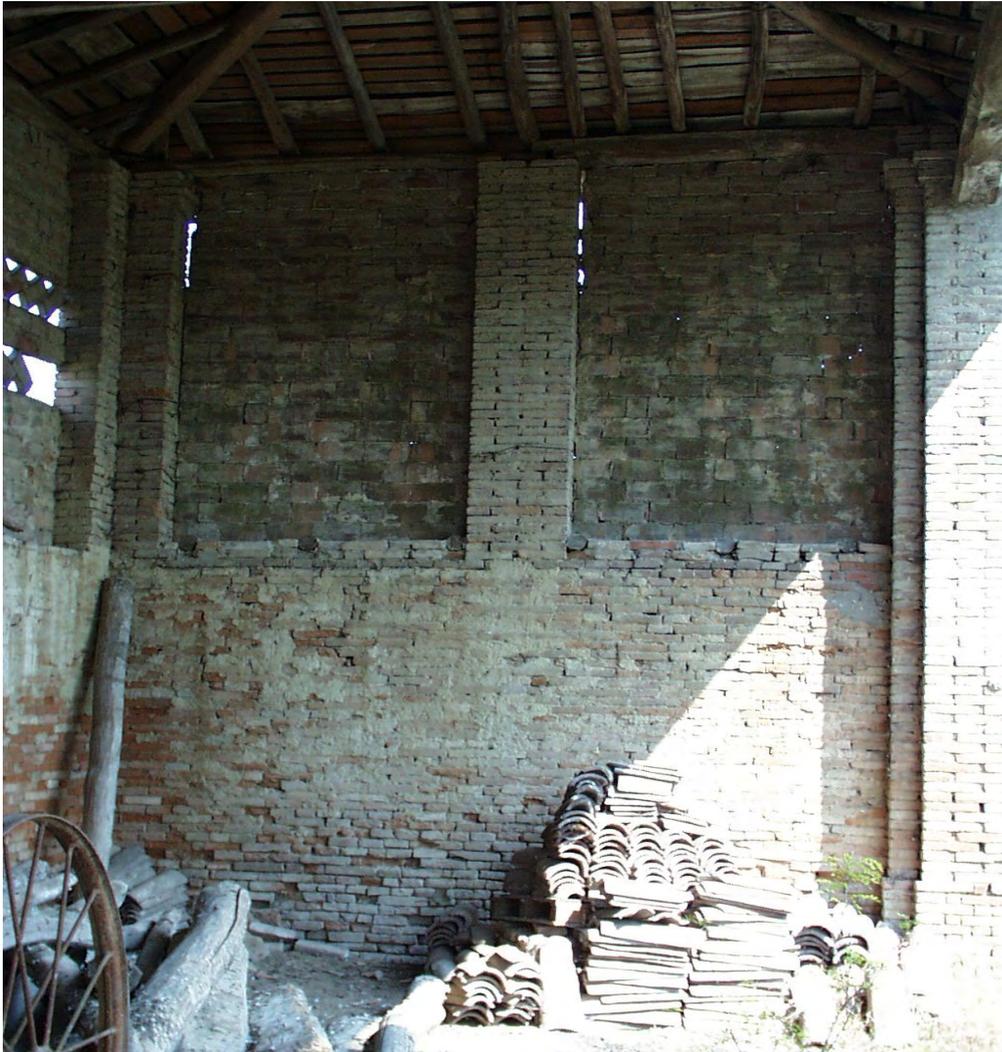
La parete nord presenta le stesse patologie di degrado, gli stessi materiali, la stessa tecnologia della sua opposta, anche la ripartizione in due riquadri divisi da una lesena centrale è uguale alla parete sud. Se si osserva la linea creata dal cambio di spessore della muratura, dovuto peraltro al minore spessore delle gelosie, si notano delle teste di travetti sporgenti dalla muratura, che costituiscono l'orditura di sostegno del coperto dell'ambiente C.1.2 addossato al fienile.
